Sikkerhetsutfordringer for syklister

Torkel Bjørnskau

TØIs sykkelkonferanse «Hva skjer på sykkelfronten?»

9. juni 2021

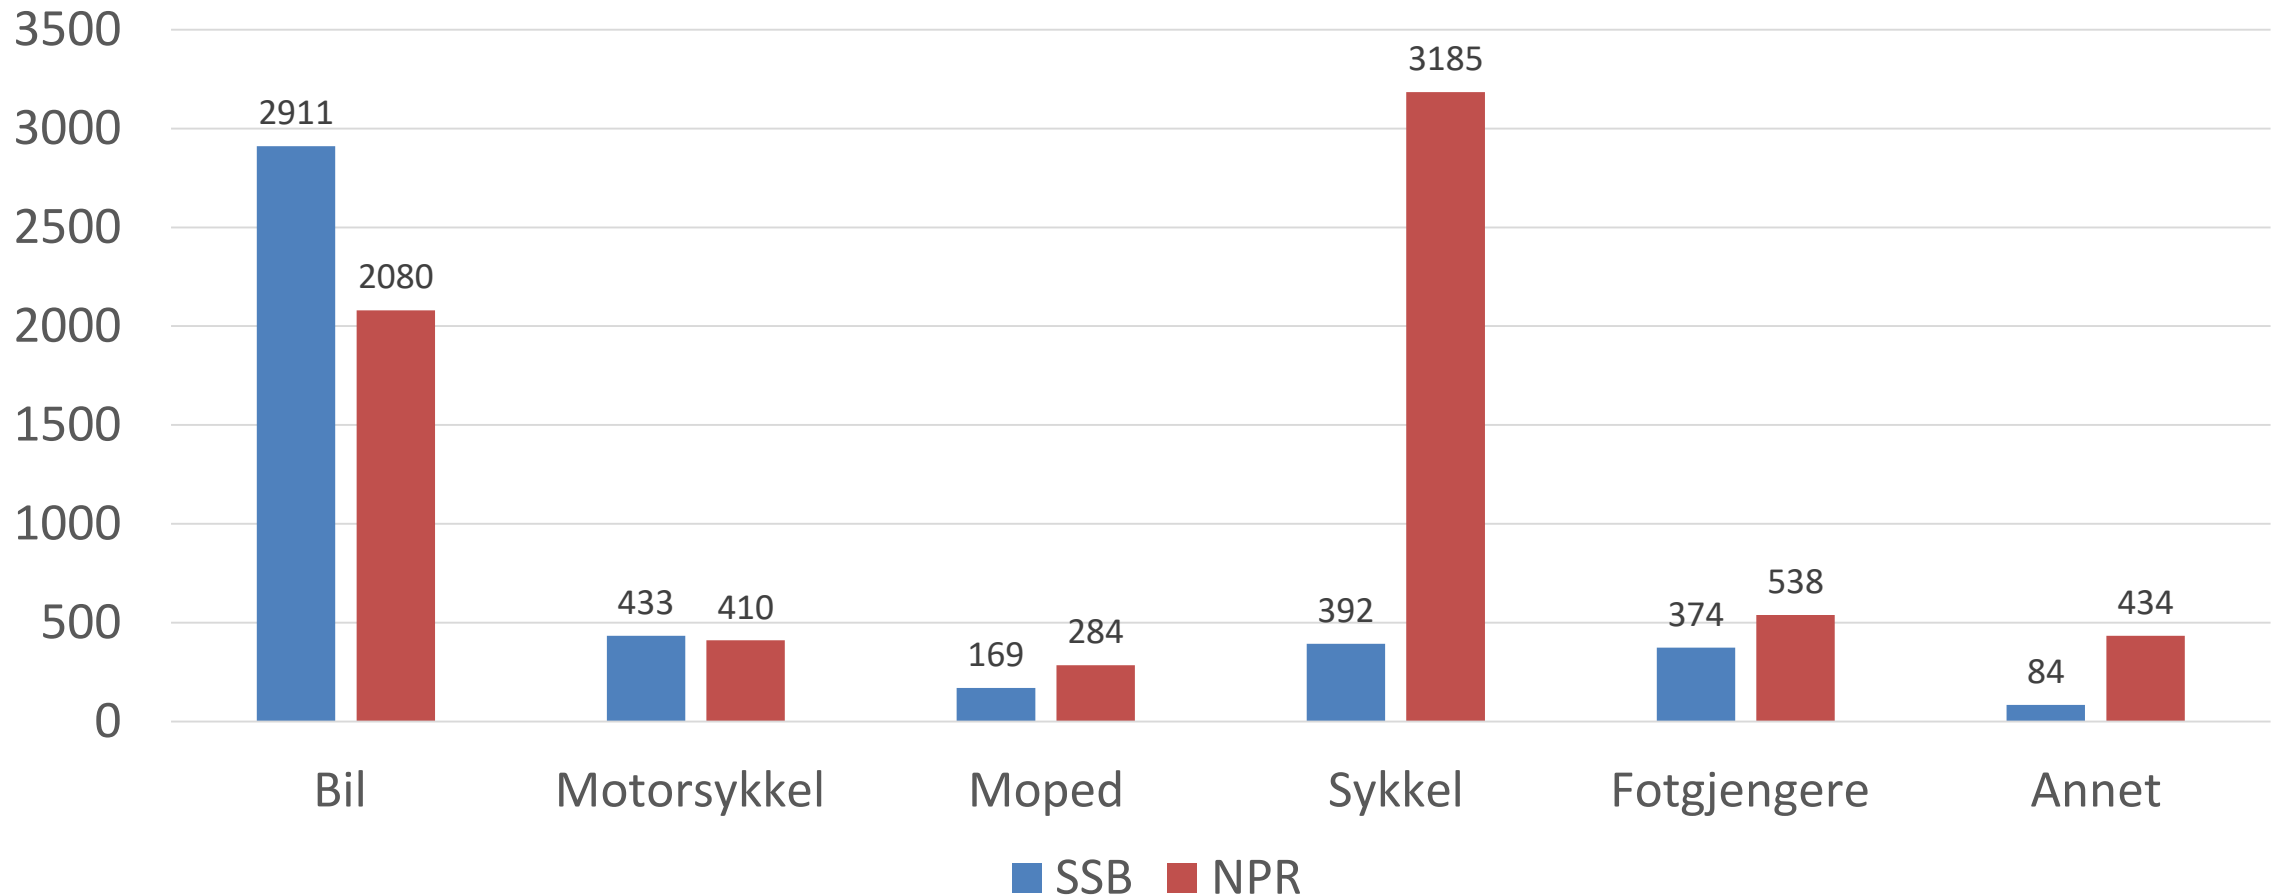
Personer skadd i veitrafikk 2018

Offisielle tall (SSB) og registrert ved sykehus (NPR)

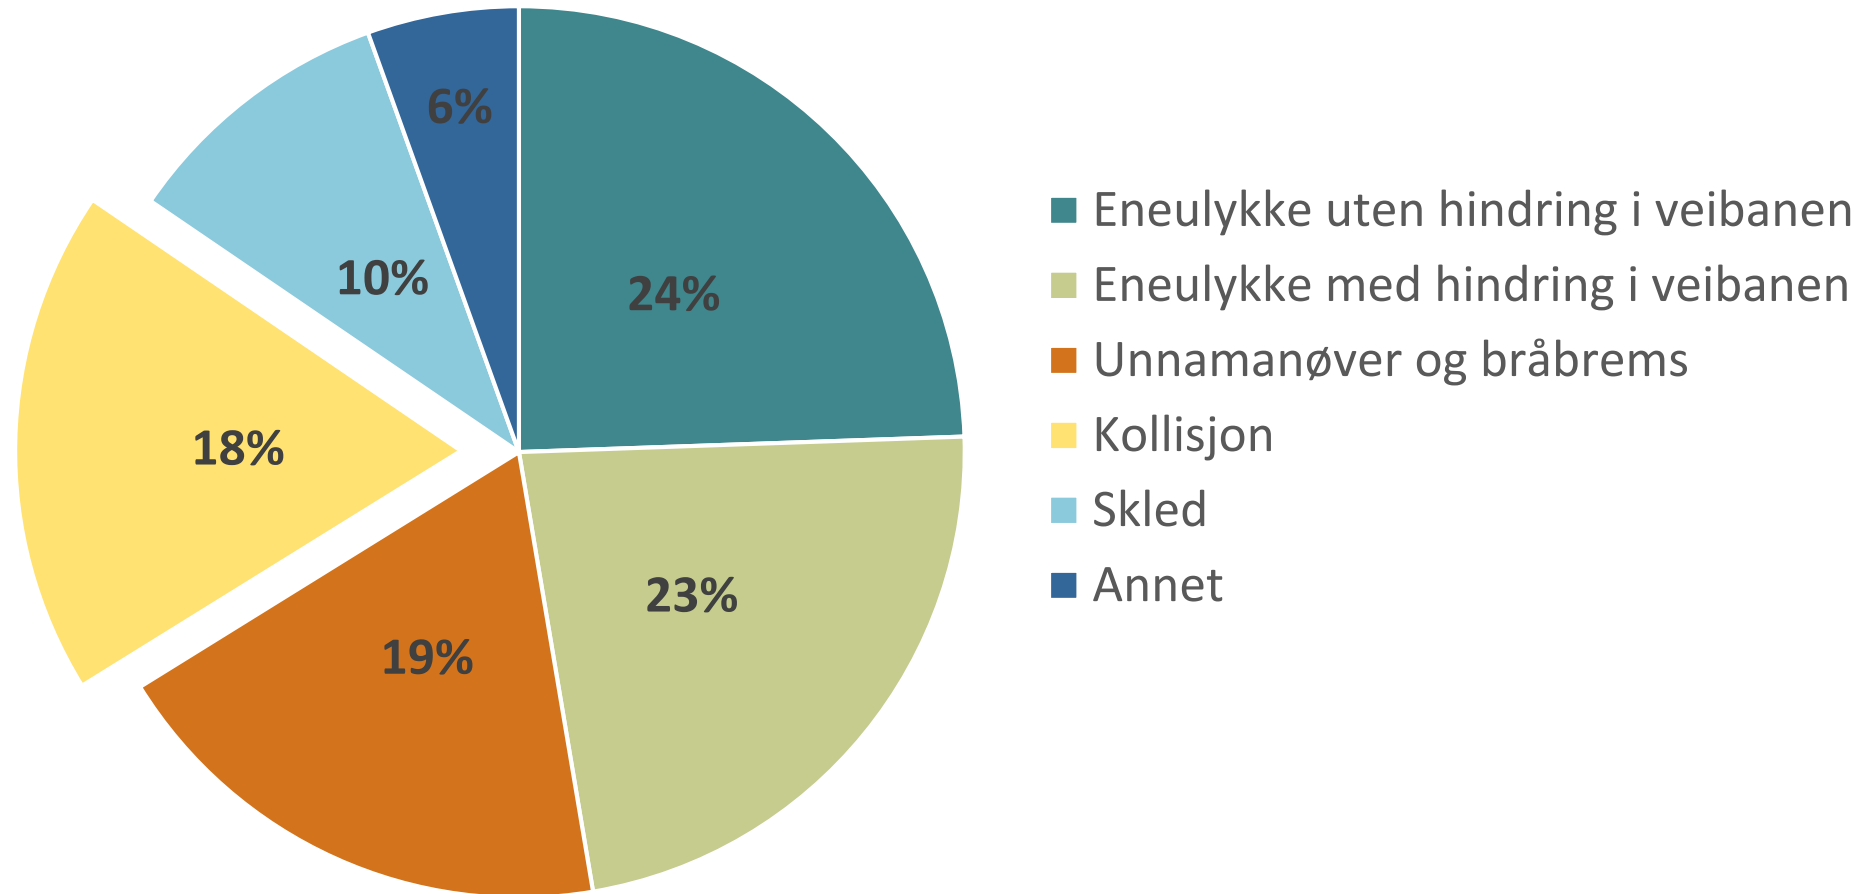
Sykkelulykker – Oslo legevakt 2014

(Oslo by, N=1674)

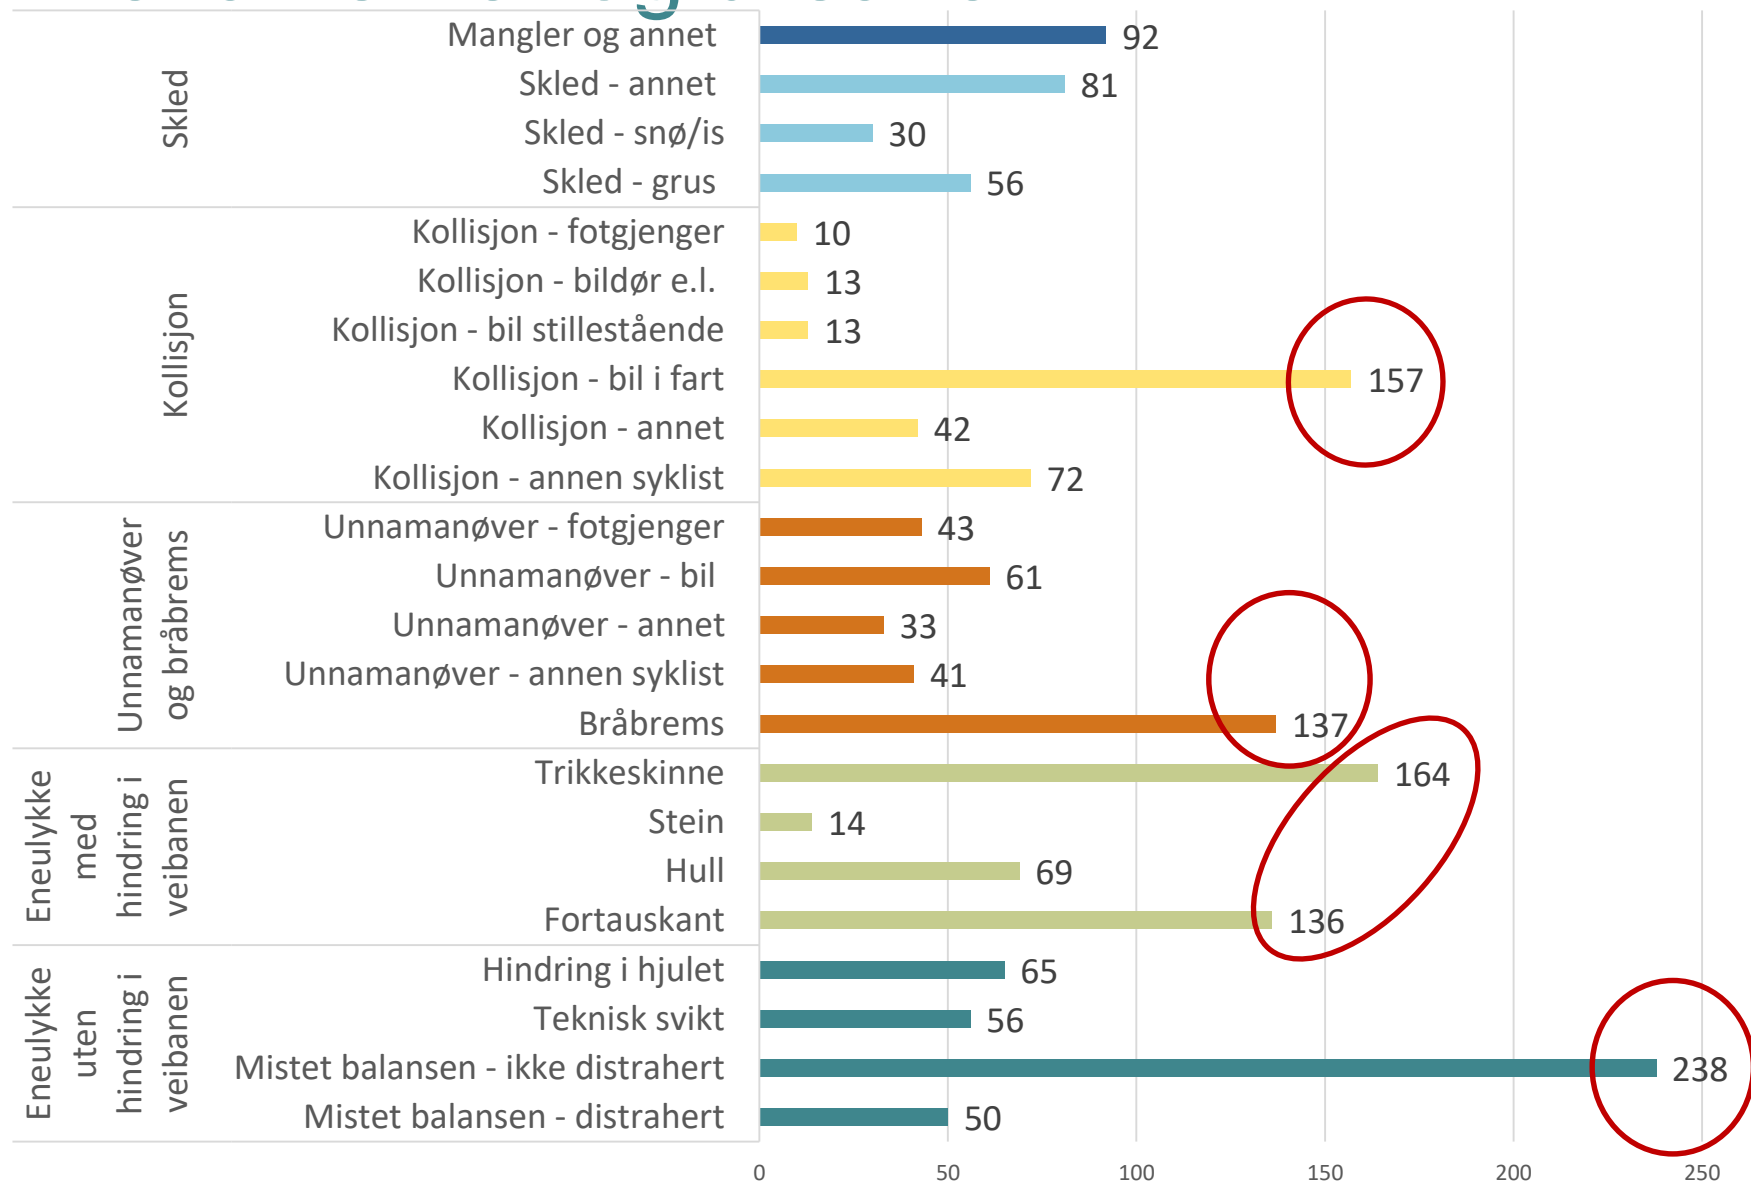
Mekanismer og årsaker

- Eneulykke uten hindring i veibanen
- Eneulykke med hindring i veibanen
- Unnamanøver og bråbrems
- Kollisjon
- Skled
- Annet
