Sammendrag:

Veger med inntrukken kantlinje utenfor tettbygd strøk: Tiltak for syklister og gående?

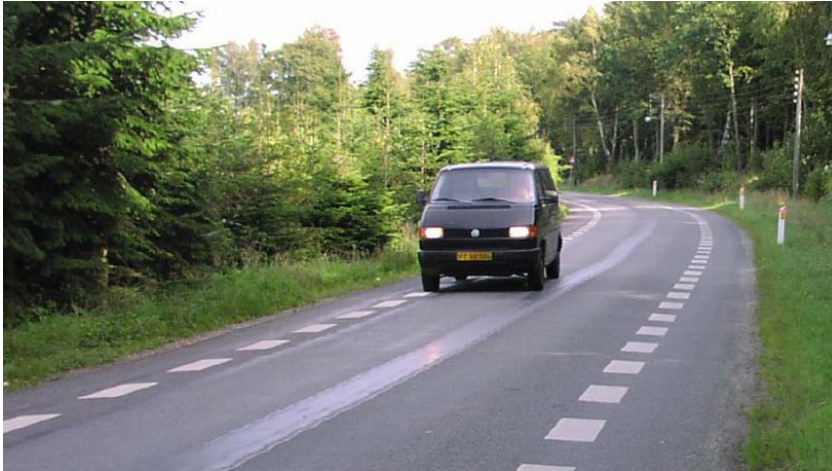
Figur S.1: 2-minus-1-veg med inntrukken kantlinje og fjernet midtlinje (Helsingør Kommune 2006).

I Danmark, Sverige og Nederland har man på enkelte forsøksstrekninger med liten trafikk utenfor tettbygd strøk gjort om to-felts veger til ett felt (såkalte "2-minus-1-veger"). Midtlinjen er fjernet og kantlinjene er trukket inn for å gi bedre plass til syklister og gående (se figur S.1). Evalueringer har ikke, eller ikke alltid, funnet de tilsiktede virkningene på fart, avstand mellom motorkjøretøy og myke trafikanter og opplevd trygghet. Tiltaket ser ut til å føre til uklarhet rundt kjøremønstre for ulike trafikantgrupper og problemer kan oppstå på grunn av forurensninger og parkerende biler i vegskulderen.

Hensikten med 2-minus-1-veger er at bilene skal kjøre nærmere midten av vegen (når det ikke er møtende trafikk) og at avstanden mellom syklist og forbikjørende biler skal øke. I prøveprosjektene i Nederland ble det motsatte observert. Avstanden mellom syklist og forbikjørende biler ble redusert fordi syklist syklet nærmere midten av vegen, men bilene flyttet seg bare i liten grad mot midten av vegen. De tilsiktede virkningene på sideplasseringen og avstanden mellom biler og syklist ble kun funnet i andre prosjekter hvor det var tilstrekkelig plass for både syklist og biler, uten at kant- eller sykkelfeltlinjen normalt må krysses, eller hvor det ikke var oppmerket noen slik linje.

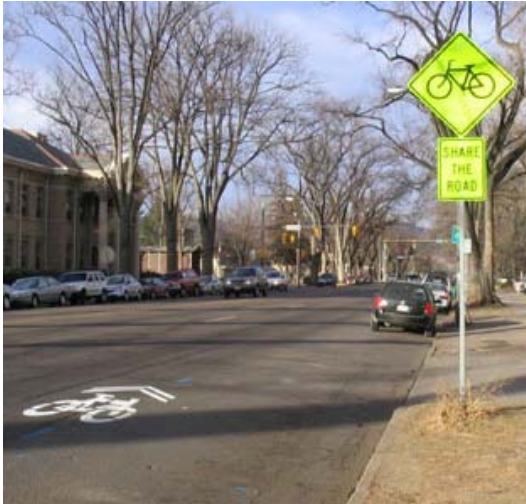
Figur S.2: "Bike and Chevron" in San Francisco (fcgov.com Transportation Planning).

Et alternativt tiltak som har samme mål som 2-minus-1-veger, men en annen utforming er "bike and chevron" oppmerkinger ("sykkel og pil", se figur S.2). Sykkel- og pilsymboler er oppmerket på den høyre siden av vegen. Symbolene viser hvor syklistene skal sykle, men de gir ikke inntrykk av at den høyre siden av vegen er forbeholdt syklister. I Belgia og i San Francisco ble det funnet positive virkninger på kjøreatferden til både bilister og syklister. Man fant også at antall konflikter ble redusert.
