# Trafikkulykker på bruer i Norge 2010-2016

Tittel: Trafikkulykker på bruer i Norge 2010-2016

TØI-rapport: 1606/2017

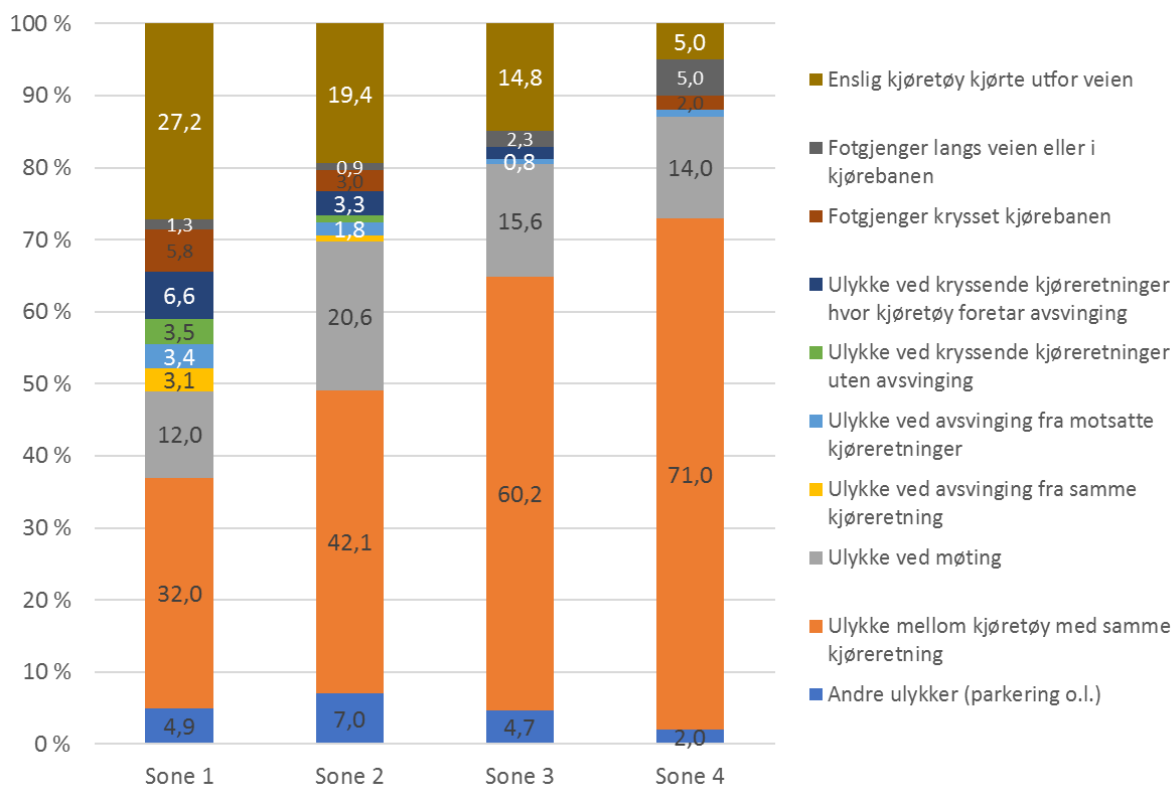
Figur 3. Bruulykker (n=1429) etter ulykkestype og sone. Prosent.

Naturlig nok skjer de fleste utforkjøringsulykkene i sone 1, dvs. like før eller etter brua. Nesten tre av fire utforkjøringer (73,3 %) skjer i sone 1. Figur 3 viser fordelingen av ulykker etter ulykkestype for hver sone.

Vi ser at ulykkesmønstret endrer seg tydelig etter hvert som en kommer lenger ut på brua. Andelen utforkjøringsulykker går ned, mens påkjøring bakfra øker kraftig. Siden utforkjøringsulykker som regel har alvorligere konsekvenser enn påkjøring bakfra (de fleste ulykker i samme kjøreretning er påkjøring bakfra), forklarer dette at alvorlighetsgraden er høyere for ulykkene nær endene av brua (sone 1 og 2). Naturlig nok er det også relativt flere kryssulykker i sone 1, da det sjelden er kryss på selve brua. Imidlertid er det flere ulykker med fotgjengere som går langs veien i sone 4 enn i de øvrige sonene.

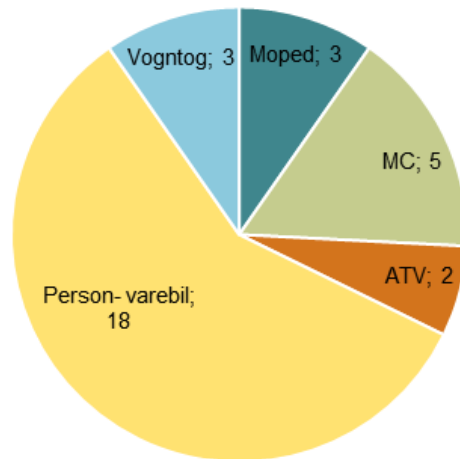
Figur 4. Dødsulykker på og ved bru i Norge 2010-2016 fordelt på kjøretøytype.

Figur 4 viser fordelingen av kjøretøytyper i ulykkene Dette samsvarer med hvilket kjøretøy de omkomne hørte til.

Vi ser at godt over halvparten (58 %) er ulykker med person- og varebil, men også relativt ubeskyttede trafikantgrupper (moped, motorsykkel og ATV) har en høy andel (32 %). Lastebiler eller vogntog var motpart i fem av ni møteulykker med person- eller varebil. Av ulykker som kun involverer vogntog (10 %), er to utforkjøringer før bru og én møteulykke. Figur 5 viser ulykkestype og hvor ulykkene har skjedd. Vi kan se at nær halvparten av bruulykkene er utforkjøring eller velt før bru. Velteulykkene dreier seg om tohjulinger som har veltet i kjørebanelen og kommet utenfor kjørefeltet.

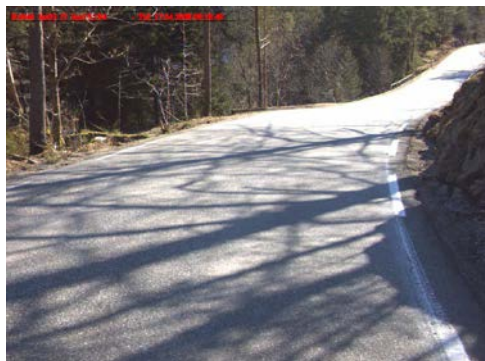
1

Fv 46 Skjøljavatnet, Vindafjord  
Personbil fikk skrens og kontraskrens i høyresving og kjørte ut av veien på venstre side, kjørte over lavt føringsrekkverk for bru og ble liggende på taket på andre siden av elva. Snø-/isdekke.

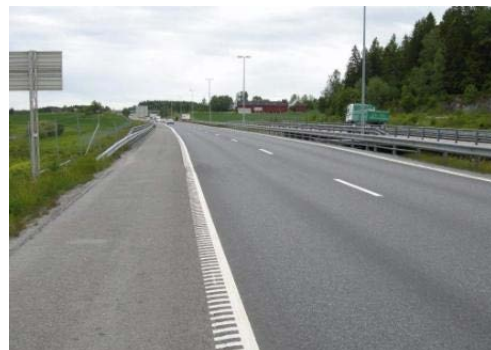
2

E6 Reflingbrua Vest, Vestby  
Varebil kom ut av kurs på motorvei og kjørte ut av kjørebane på venstre side før bru, ned i grøft og opp i motgående kjørebane og traff en møtende personbil. Ikke rekkverk akkurat der.

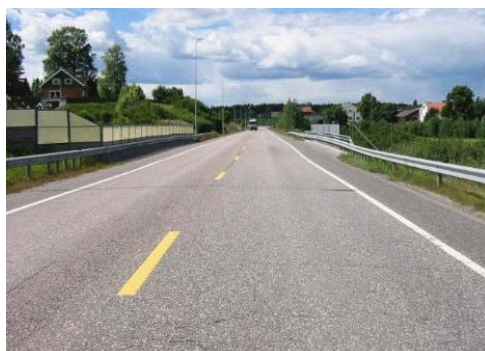
3

E6 Knapstad, Hobøl  
Personbil med lastet varehenger fikk skrens på tørr vei og traff møtende lastebil sideveis i lastebilens kjørefelt på bru.

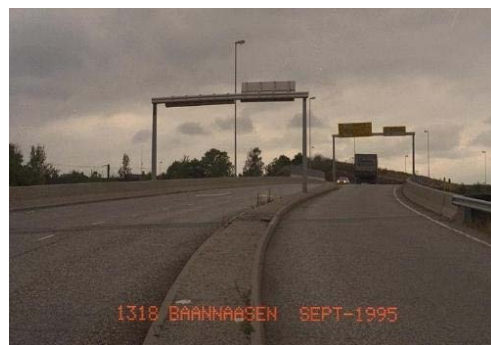
4

Fv 356 Bånnåsen, Porsgrunn  
Motersykel kjørte ut på høyre side i venstresving etter bru, og etter passering av en ujevn brufuge. Fører traff stolpe i en skjermvegg.

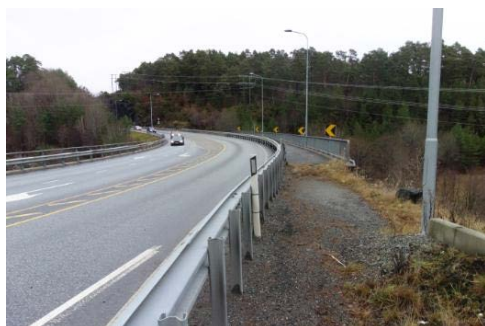
5

E39 Ådland, Stord  
Personbil fikk skrens mot venstre i venstrekurve på bru og møtte en bobil med sin høyre side. Ujevn og krapp kurve, sporete veibane og vått føre.

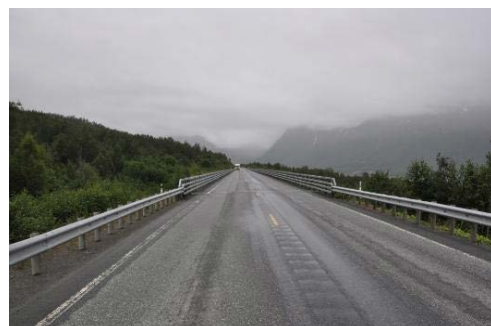
6

E8 Kvitbergelva, Seljelvsnes  
Personbil fikk skrens mot venstre på rett veistrekning på underkjølt bru med is og møtte lastebil med sin høyre side.

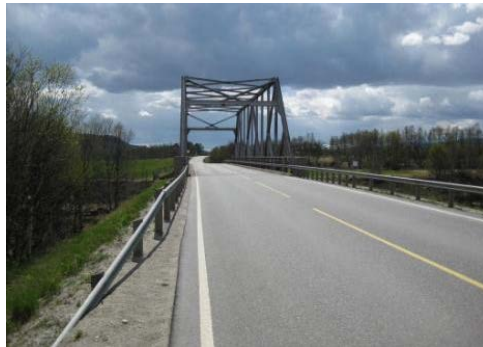
7

Rv 3 Estensmo, Tynset  
Varebil fikk skrens til venstre på snø-/isføre på rett strekning og kom over i møtende kjørefelt ved kjøring inn mot bru, og traff møtende lastebil i fronten.

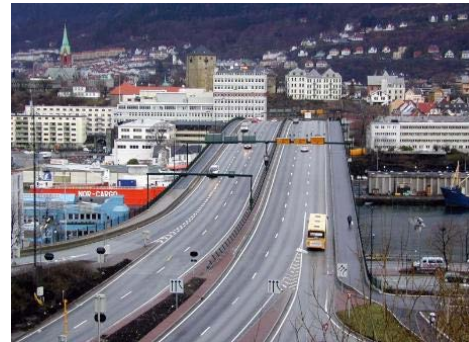
8

Rv 555  
Puddefjordsbruen, Bergen  
Moped fikk motorstans i venstre felt i brustigning og ble påkjørt bakfra av en personbil. Kveldsmørke.

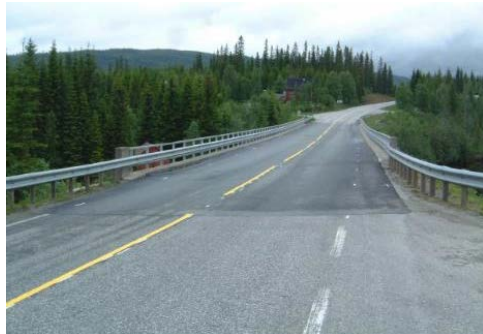
9

Ev 6 Tunnsjøelvbua, Namskogan  
Personbil foretok forbikjøring av- og kolliderte med venstresvingende bobil. Det medførte skrens og velt slik at personbilen traff utbøyet rekkverk før bru med taket.

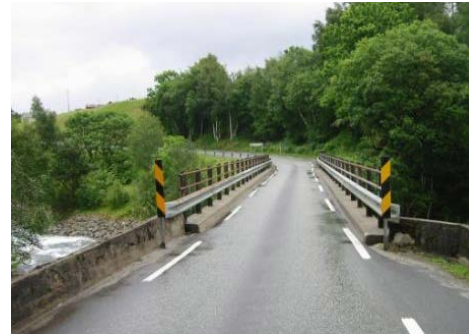
10

Fv 551 Ænes, Kvinnherad  
Trekkebil med semitrailer mistet veigrepet inn mot bru og kjørte gjennom rekkverket på venstre side i høyrekurve før bru, og veltet ned i elva.

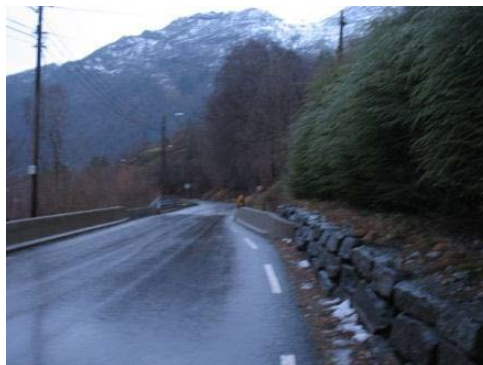
11

Fv 7 Ålvik, Kvam  
Moped har trolig kjørt utfor veien på høyre side ved en innsnevring før bru. Traff sannsynligvis siderekkverket og havnet i elveleiet.  
Bilde: UAG-rapport

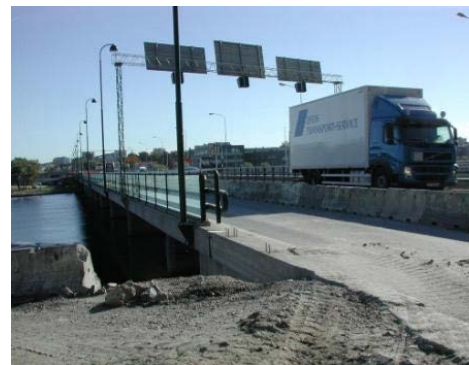
12

E18 Oddernesbrua, Kristiansand  
ATV kjørte ut av veien på venstre side før bru på rett veistrekning og traff siderekkverk.

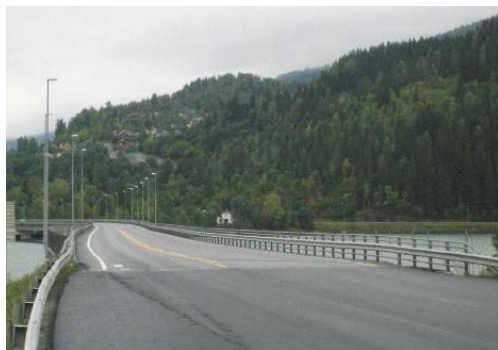
13

E6 Lillehammer, Lillehammer  
Personbil på vei inn på bru fra akselerasjonsfelt holdt jevn kurs etter at kjørefeltet opphørte og kom over i møtende kjørefelt der den traff en lastebil i fronten.

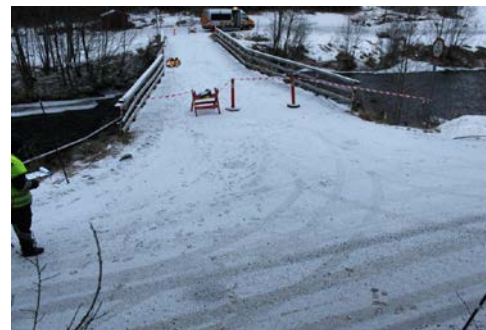
14

Kv 11 Leirskardalen, Hemnes  
Varebil har fått skrens til venstre ved innkjøring til venstre på bru og kjørt gjennom trekkverk på brua og ble liggende på taket i elva under. Snødekke.  
Bilde: UAG-rapport

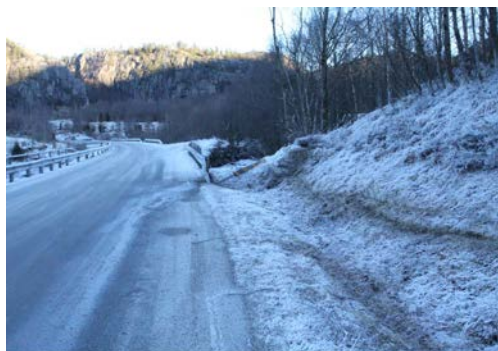
15

Fv 660, Husstøl, Hjelmeland  
Personbil kom utenfor veien på høyre side i en svak venstresving og traff brurekkverk og stein i sideterrenget. Ikke siderekkverk før bru.  
Bilde: UAG-rapport

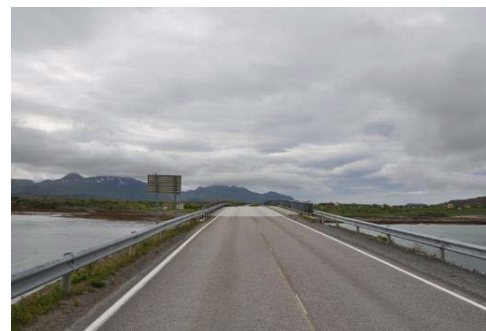
16

E10 Offerøyspollen, Vestvågøy  
Varebil fikk skrens til venstre på rett strekning med snø/is og spor, kjørte gjennom siderekkverk og kolliderte sideveis med stivt brurekkverk på venstre side før bru.

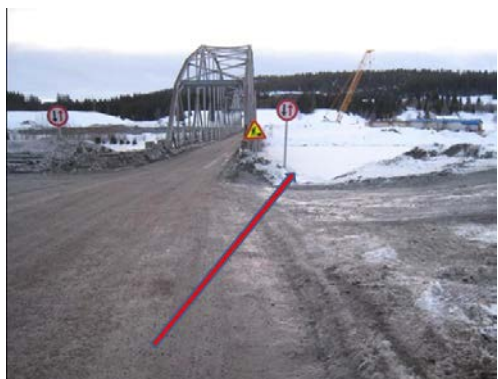
17

E6 Nesbrua, Harran  
Personbil fikk skrens i høyresving på tilfrosset veibane før innkjøring til bru og kjørte ut på høyre side av brua og ned i elva og ble liggende på taket på isen. Ikke rekkverk før bru.  
Bilde: UAG-rapport

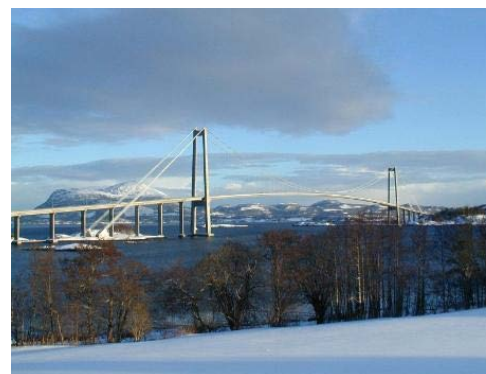
18

E39 Gjemnessundbrua, Gjemnes  
Personbil kom over i møtende kjørefelt midtveis på brua og frontkolliderte med en møtende personbil.

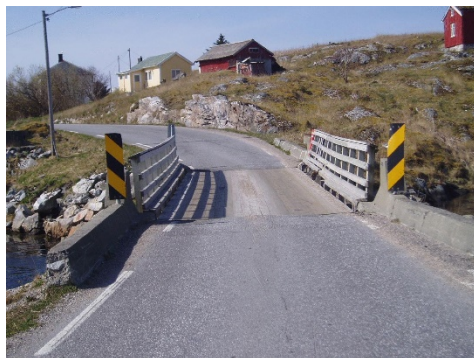
19

Fv 410 Titran, Frøya  
Personbil kjørte ut på venstre side i høyrekurve før bru og havnet på taket i vann. Ikke siderekkverk før brua.

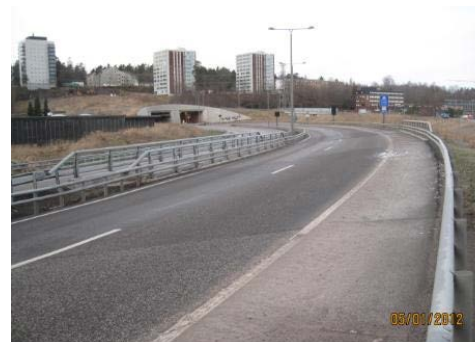
20

Fv 300 Bru over Vellebekken, Tønsberg  
MC veltet i kjørebanelen i en venstresving etter forbikjøring og havnet utenfor veien på høyre side. Fører traff stolpe i siderekkverk før bru.

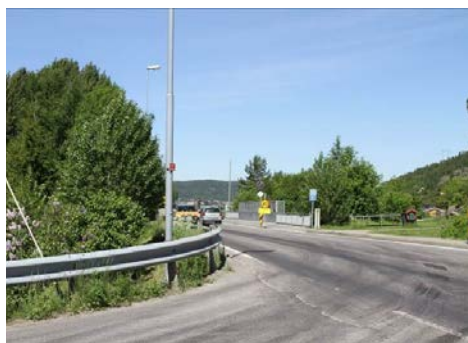
21

Fv 2 Eidanger jernbanebru, Porsgrunn  
Personbil svingte til venstre i kryss og kolliderte med bil som kom fra venstre på hovedveien. Høyt brukerekkverk et sikthinder.  
Bilde: UAG-rapport

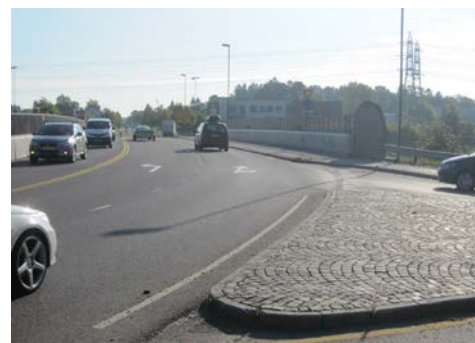
22

Rv 111 Hafslund, Sarpsborg  
MC veltet i venstresving før bru og traff brukerekkverk på høyre side.  
Bilde: UAG-rapport

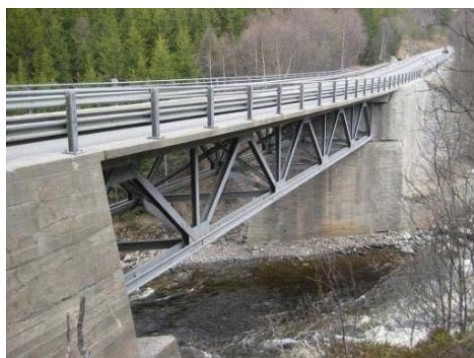
23

Rv 3 Tunna bu, Tynset  
Vogntog fikk punktering på venstre framhjul og kjørte av veien på venstre side, gjennom siderekkverk og ned i elv før bru.

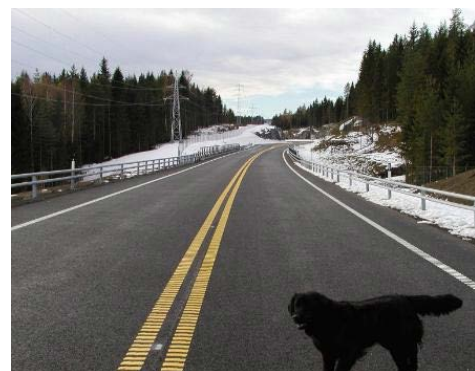
24

E134 Nyrud, Øvre Eiker  
Personbil fikk skrens på rett veistrekning og delvis snø- og isføre og traff møtende vogntog i fronten på bru. Åpning i midtrekkverket på brua på strekning med midtrekkverk ellers.

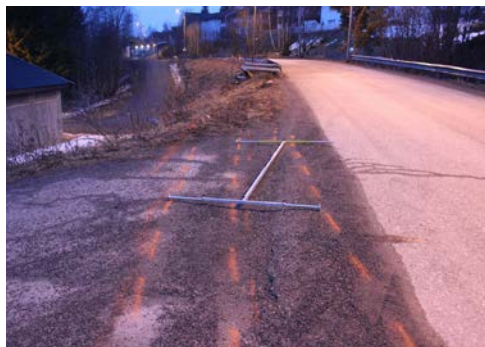
25

Kv 7001  
Blomsterbakken,  
Lillehammer  
Personbil fikk skrens i høyrecurve og kjørte ut på venstre side og traff nedføringen av rekkverket og veltet ned på gs-vei.  
Bilde: UAG-rapport

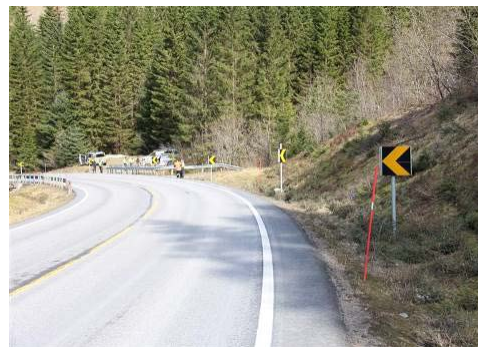
26

E39 Duelva, Gulen  
Motersykel havnet utenfor veibanen på høyre side i venstresving, kjørte langs grøfta og traff rekkverk vinkelrett før bru. Fører ble kastet over rekkverket.

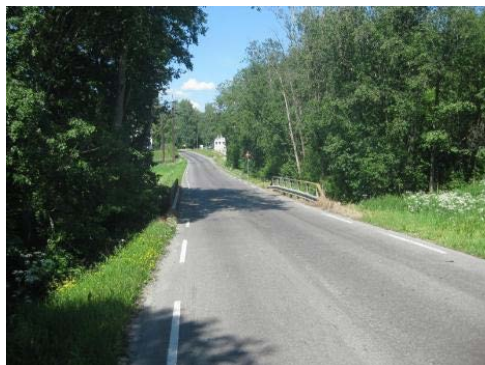
27

Fv 91 Haga bru,  
Ringsaker  
Personbil kom utfor veikant på høyre side, skrenset, kontraskrenset og traff nedføringen til brurekkverket på høyre side, hoppet og landet på taket på andre siden av elva.

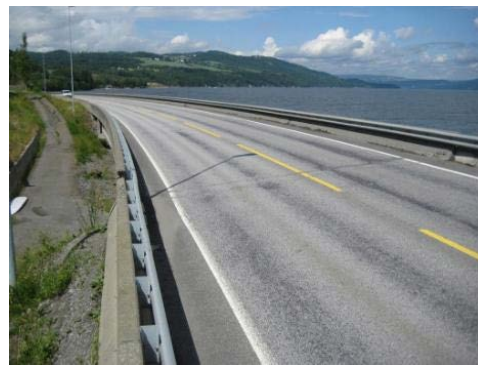
28

Rv 4 Gjøvik vannverk,  
Gjøvik  
Vognvogt fikk skrens på henger på tørt føre i svak høyrecurve og kolliderte med motende tommervognvogt på bru.

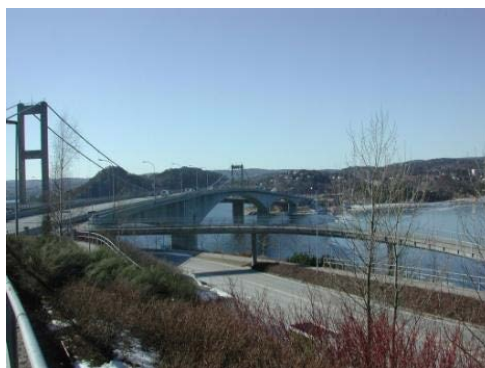
29

E18 Varoddbrua,  
Kristiansand  
Moped i høyre felt kom ut av kontroll etter påkjøring av bru med ujevn brufuge/overgang og veltet mot venstre. Fører ble truffet av et passerende vognvogt i venstre felt. Sidevind.

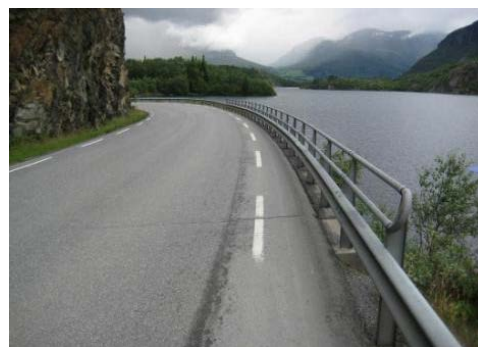
30

E16 Kvamskleiva halvbru, Vang  
Motersykel veltet etter kurskorrigering i venstrecurve etter bru med tiltakende krumning. Fører traff rekkverksstolpe på høyre side.

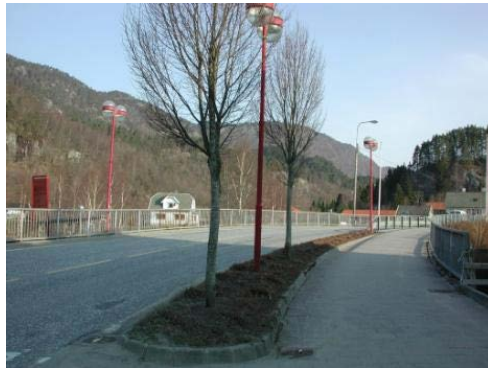
31

Fv 465 Åmotsbrua,  
Kvinesdal  
ATV kjørte ut på  
venstre side i  
høyresving før bru og  
traff brurekkverket.
