# Tilrettelagte kryssinger for fotgjengere

Trafikksikkerhet og universell utforming

**Dato:** 12.2019

**TØI-rapport:** 1743/2019

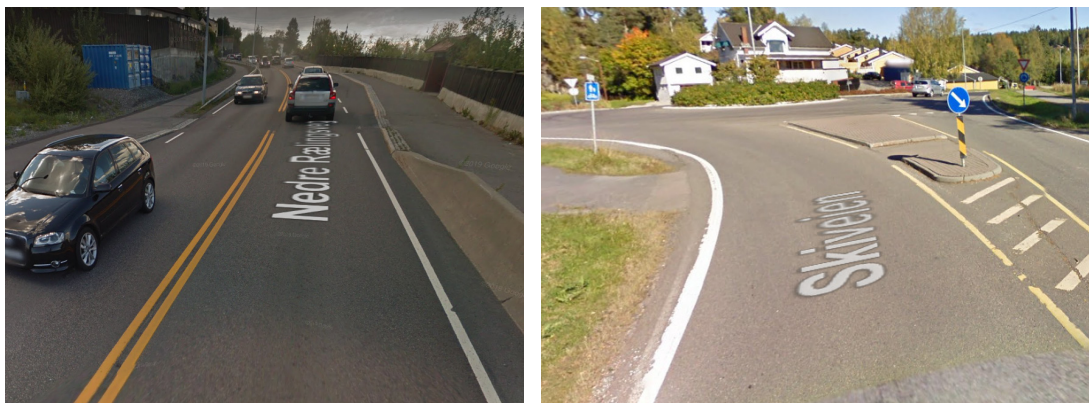
Figur S.1: Eksempler på tilrettelagte kryssinger.

Anbefalinger for plassering og utforming er beskrevet i Statens vegvesens håndbok V127 (2017). Tilrettelagte kryssinger er kryssingssteder for fotgjengere som ikke har sebrastriper eller gangfeltskilt. Det er tilrettelagt for at fotgjengere skal kunne krysse, for eksempel med nedsenket kantstein eller deleøy (trafikkøy i midten av vegen), men uten at de kjørende har vikeplikt for kryssende. Tilrettelagte kryssinger skal ikke ha taktile tiltak for synshemmede (for å unngå forveksling med gangfelt). Utover dette er det ikke beskrevet krav til universell utforming for tilrettelagte kryssinger. Tilrettelagte kryssingssteder kan anlegges på steder hvor gangfelt ikke er aktuelt, enten fordi farten er for høy eller fordi gangfelt anses som unødvendige på grunn av få kryssende fotgjengere. De skal ikke anlegges på steder hvor gangfelt er fjernet på grunn av for høy risiko (med mindre det gjøres andre utbedringer). Formålet med tilrettelagte kryssingssteder er å forbedre fremkommeligheten for kryssende fotgjengere og å kanalisere kryssende fotgjengere slik at disse krysser vegen omtrent på samme sted. Forbedret trafikksikkerhet er *ikke* blant formålene, men tilrettelagte kryssinger bør likevel ikke øke ulykkesrisikoen. Noen eksempler er vist i Figur S.1. Flere eksempler finnes i vedleggene 1, 2 og 3.

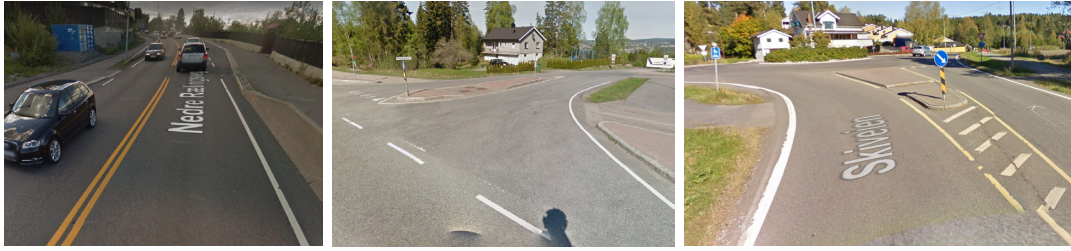
Figure S.1: Examples of unmarked crosswalks.

The reason for having unmarked crosswalks is to improve mobility for crossing pedestrians and to channel them such that they cross the road at the same location. Improved traffic safety is not one of the aims of unmarked crosswalks, but they should in any case not increase the accident risk. Some examples of unmarked crosswalks are shown in Figure S.1. More examples can be found in Appendices 1, 2 and 3.

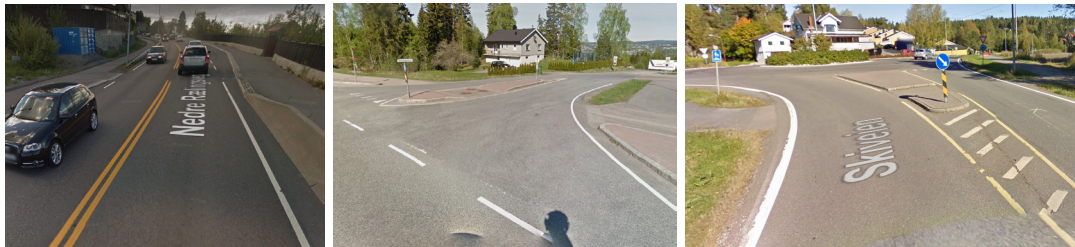
Figur 1: Eksempler på tilrettelagte kryssinger.

Tilrettelagte kryssinger er kryssingssteder for fotgjengere som ikke har sebrastriper eller gangfeltskilt, hvor de kjørende ikke har vikeplikt, men hvor det på ulike måter er tilrettelagt for at fotgjengere skal kunne krysse (for eksempel med nedsenket kantstein eller deleøy). Noen eksempler er vist i Figur 1. Flere eksempler finnes i vedleggene 1, 2 og 3.

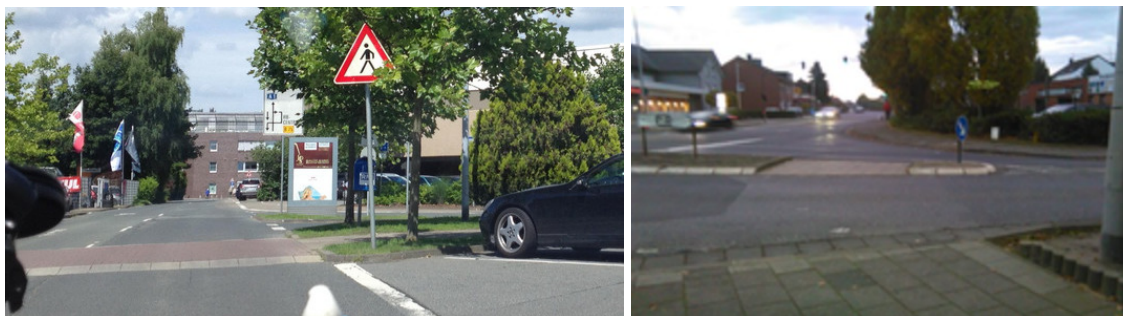
Figur 5: Tyske «tilrettelagt kryssinger»? (t.v.: til høyre i bildet er det en fartsbump mellom to heltrukne hvite striper; t.h.:<sup>4</sup>).

Det finnes flere steder i Tyskland som kan minne om tilrettelagte kryssinger (Figur 5). Ved slike kryssingssteder har de kjørende ikke vikeplikt for fotgjengerne, men anekdotiske rapporter sier at mange fotgjengere likevel oppfører som om de hadde det<sup>3</sup>. Vi har ikke funnet verken offisielle retningslinjer eller studier som har evaluert slike kryssingssteder.

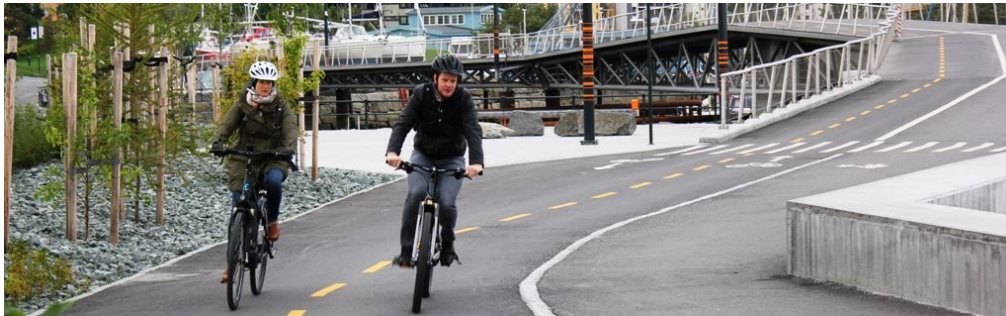
Figur 6: Eksempel på kryssing for fotgjengere over sykkelspressveg i Trondheim, utformet som gangfelt (<https://trondheim2030.no/2015/10/29/slik-bygger-vi-en-sykelby/>).

Det finnes kun relativt få sykkelveger i Norge og disse er vanskelige å finne ved hjelp av Google Maps. Der hvor det nå i dag er sykkelspressveg, har Google Maps eldre bilder i Street View som ble tatt før sykkelspressvegen ble bygd. De aller fleste kryssinger for fotgjengere over sykkelveg, er utformet som gangfelt (med sebrastriper, dvs. ikke tilrettelagte kryssinger). Ett eksempel er vist i Figur 6.

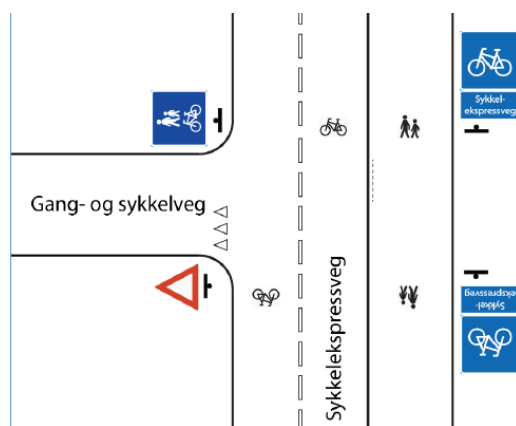
Figur 7: Kryss mellom GS-veg og sykkelspressveg med fortau; gående som skal krysse må vike for syklende på sykkelspressvegen (Asplan Viak, <https://syklistene.no/wp-content/uploads/2018/06/Sykkelspressveger-Trond-Berget.pdf>).

Asplan Viak skisserer en kryssing mellom en gang- og sykkelveg (GS-veg) og en sykkel-ekspressveg med fortau (Figur 7). Her må gående som skal krysse, vike for syklende på sykkelspressvegen. For fotgjengere som kommer fra høyre i bildet, er det skissert en endring i overgangen mellom fortau og sykkelveg ved kryssingen. For fotgjengere som kommer fra venstre i bildet, er vikeplikten for syklister skiltet og oppmerket (på den høyre siden), men det er ingenting ved den fysiske utformingen som tydelig viser overgangen og vikeplikten.

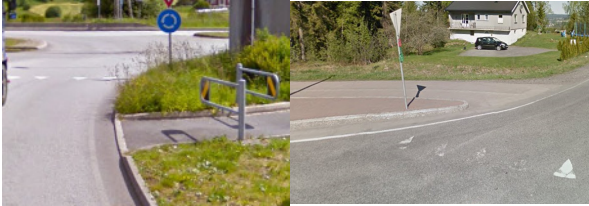
| Form og type barriere | |
|---|---|
| | <b><i>I uten særskilt venteareal:</i></b> Atskilt gangvei, gangveien leder i rett linje mot kryssingen. |

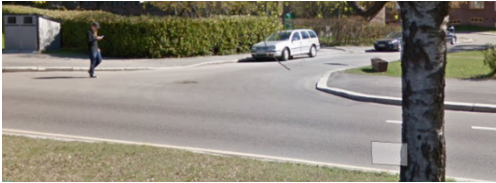
| Form og type barriere | |
|---|---|
| | <b><i>I uten særskilt venteareal:</i></b> Fortau parallelt med hovedvegen; ikke trukket tilbake fra hovedvegen. |

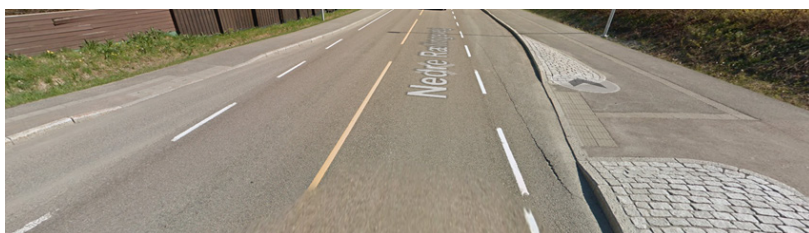
Figur 8: Tilrettelagt kryssing med varsel- og oppmerksomhetsfelt (Akershus, Fv120 Nedre Rølingsvei 363).

Tilrettelagte kryssinger skal ifølge håndbok V127 ikke ha «taktile ledelinjer», noe som trolig betyr at de ikke skal ha varsel- eller oppmerksomhetsfelt (se avsnitt 1.2). Likevel viser eksemplene i vedlegget at det finnes en del tilrettelagte kryssinger med både varsel- og oppmerksomhetsfelt. Ett av eksemplene er også vist i Figur 8. Varselfeltet er feltet med knotter langs den nedsenkede fortauskanten, oppmerksomhetsfeltet er den taktile linjen som går i L-form fra fortauet mot kryssingen.

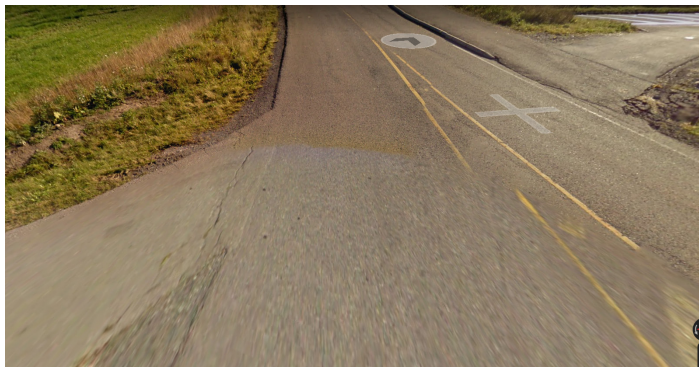
Figur 9: Eksempel på tilrettelagt kryssing med uklar overgang mellom gang- og kjøreareal (Akershus: Fr120 Kirkevegen før rundkjøring på Nedre Rølingsvei).

Den åpenbare **ulempen** med uklare overganger er at det kan være uklart hvor man bør stoppe for å vente på at man kan krysse. Problemet vil være størst for svaksynte og blinde, men en slik utforming kan også medføre forvirring for seende. I verste fall kan fotgjengere ved slike kryssinger gå rett ut i vegen eller bli stående og vente i kjørefeltet.

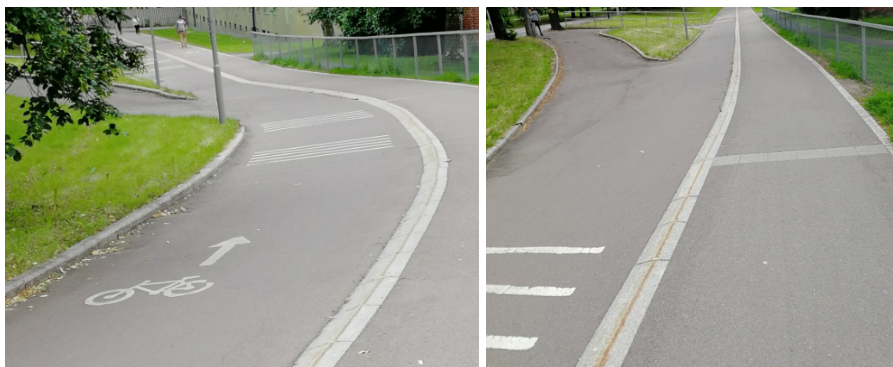
Figur 10: Eksempel på kryssing over sykkelveg uten endring i overgangen mellom gang- og sykkelareal (Oslo, Chr. Michelsens gt. bussholdeplass Københavngata (østover)).

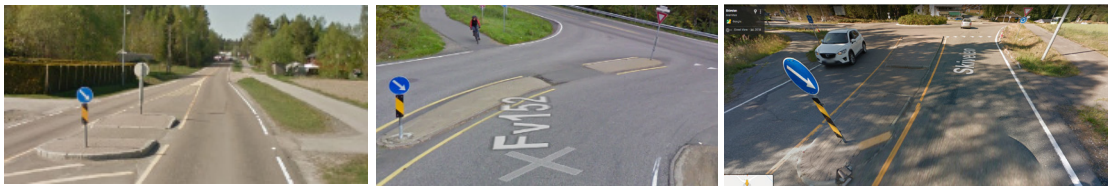
Figur 11: Eksempler på tilrettelagte kryssinger med deleøy på strekning, ved kryss og ved rundkjøring.

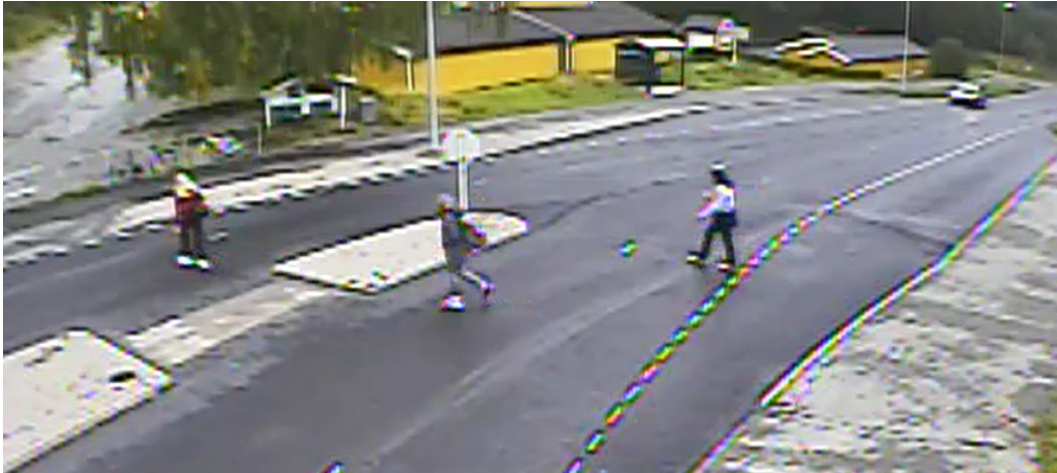
Figur 12: Screenshot fra videoopptak (sted 4, Ytre Enebakk).

En skjermdump fra videoopptak ved sted 4 (Ytre Enebakk) er vist i Figur 12.

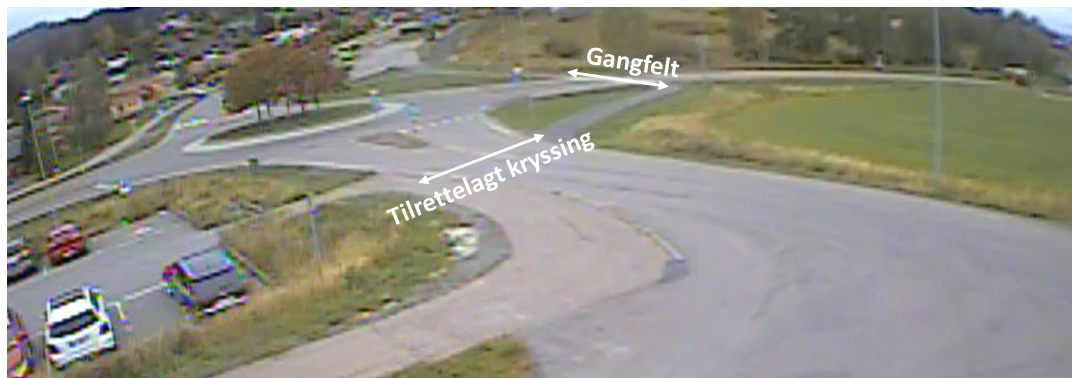
Figur 15: Tilrettelagt kryssing og gangfelt (sted 4b).

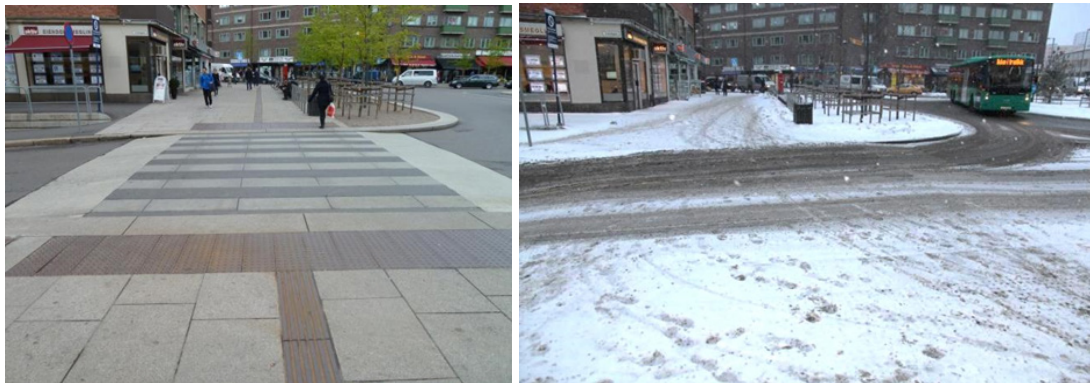
Figur 24: Gangfelt ved Carl Berners Plass, Oslo, sommer og vinter (foto: Statped).

**Vinter:** På vinterstid vil både kantstein, varselfelt og sebrastripene kunne forsvinne under snøen. Et eksempel er vist i Figur 24.

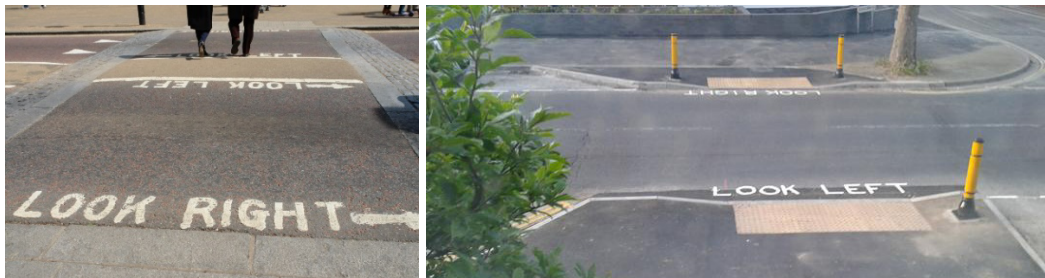
Figur 25: Eksempler på oppmerking som skal gjøre fotgjengere oppmerksomme på at de må se etter kjørende på vegen (venstre fra pxhere.com<sup>8</sup>; høyre fra bt.com<sup>9</sup>).

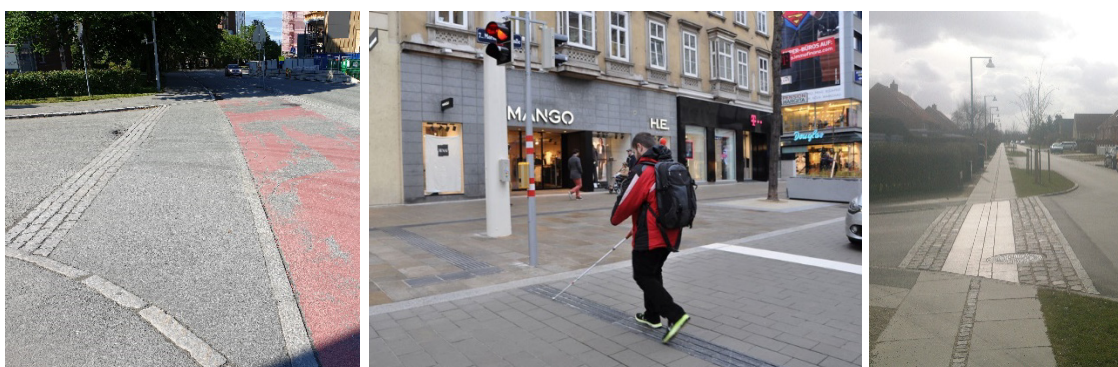
*Figur 26: Kan en stripe med brostein gjøre det lettere å finne riktig retning over vegen? Venstre: eksempel fra Trondheim (foto: Liv R. Øvstedal); midten: eksempel fra ukjent kilde; høyre: eksempel fra Danmark (foto: Liv R. Øvstedal).*

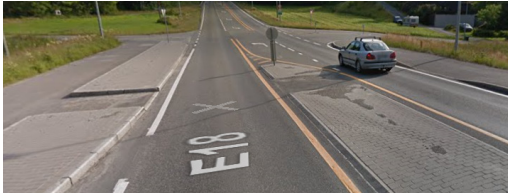
| Sted (kilder) | Bilde | Veg | Beskrivelse |
|---|---|---|---|
| <b>(1) Telemark: E18<br/>Essedumpa</b><br>(«Gode<br>læringseksempler<br>2015»; <a href="#">Google maps</a> ,<br><a href="#">vegkart</a> ) | | <b>Fgr:</b> 70 km/t<br><b>ÅDT:</b> 14300<br><b>Felt:</b> 2<br><b>Typ:</b> Strekning<br><b>Område:</b> Spredt (ved<br>bussholdeplass) | <b>Gangveg og type kryssing, venstre:</b> <ul style="list-style-type: none"> <li>▪ Atskilt gangveg (areal med brostein)</li> <li>▪ T med venteareal</li> </ul> <b>Gangveg og type kryssing, høyre:</b> <ul style="list-style-type: none"> <li>▪ Fortau med kantstein</li> <li>▪ T uten venteareal</li> </ul> <b>Overgang fra gang- til kjøreareal:</b> <ul style="list-style-type: none"> <li>▪ Nedsenket kantstein begge sider</li> <li>▪ Uklar overgang i refugen</li> </ul> <b>Refuge:</b> Ja (kantstein)<br><b>Lys:</b> Vanlig vegbelysning |

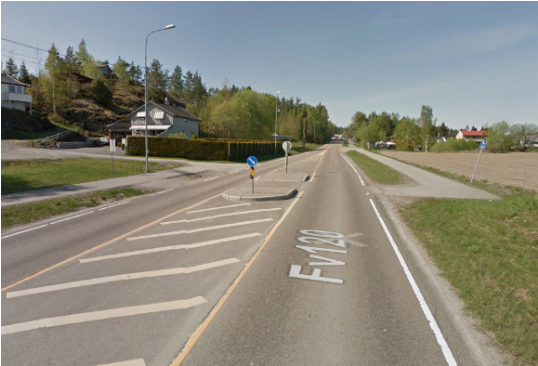
| Sted (kilder) | Bilde | Veg | Beskrivelse |
|---|---|---|---|
| <b>(3) Akershus: Fv120<br/>Nedre Rælingsvei<br/>476</b><br>(Google maps, vegkart) | | <b>Fartsgrense:</b> 60 km/t<br><b>ÅDT:</b> 7895<br><b>Felt:</b> 2<br><b>Typ:</b> Strekning<br><b>Område:</b> Spredt (ved bussholdeplass) | <b>Gangveg og type kryssing, venstre:</b> <ul style="list-style-type: none"> <li>Atskilt gangveg (gressareal/grus)</li> <li>T med venteareal</li> </ul> <b>Gangveg og type kryssing, høyre:</b> <ul style="list-style-type: none"> <li>Atskilt gangveg (gressareal)</li> <li>L med venteareal</li> </ul> <b>Overgang fra gang- til kjøreareal:</b> <ul style="list-style-type: none"> <li>Uklar overgang begge sider og refuge (overgang mellom ulike typer asfalt)</li> </ul> <b>Refuge:</b> Ja (kantstein)<br><b>Lys:</b> Vanlig vegbelysning |

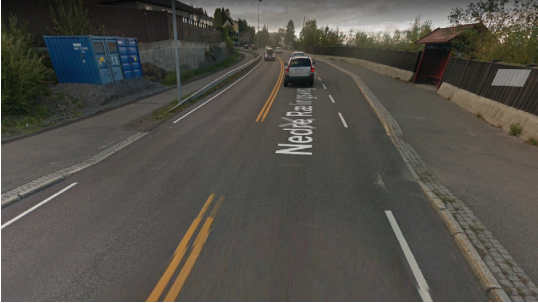
| Sted (kilder) | Bilde | Veg | Beskrivelse |
|---|---|---|---|
| <b>Sted 1 i video-analyser/ vegkant-intervju</b><br><b>(4) Akershus: Fv120<br/>Nedre Rælingsvei<br/>194</b><br>(Google maps, aug. 2018) | | <b>Fartsgrense:</b> 60 km/t<br><b>ÅDT:</b> 13432<br><b>Felt:</b> 2<br><b>Typ:</b> Strekning<br><b>Område:</b> Tett (ved bussholdeplass) | <b>Gangveg og type kryssing, begge sider:</b> <ul style="list-style-type: none"> <li>Fortau med kantstein (rekkverk i én retning fra kryssingen på venstre side), bussholdeplass på begge sidene</li> <li>T uten venteareal</li> </ul> <b>Overgang fra gang- til kjøreareal:</b> <ul style="list-style-type: none"> <li>Nedsenket kantstein begge sider</li> </ul> <b>Refuge:</b> Nei, kun åpning i midtoppmerkingen (dobbel sperrelinje)<br><b>Lys:</b> Vanlig vegbelysning<br><b>Annet:</b> Det har muligens vært gangfelt her tidligere, merking i vegbanen er malt over, både «sebrastripene» og vegmerking ellers. |

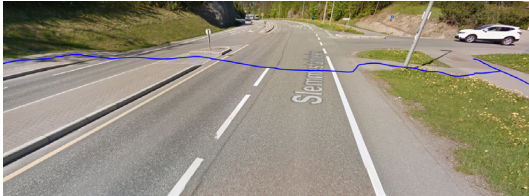
| Sted (kilder) | Bilde | Veg | Beskrivelse |
|---|---|---|---|
| <b>(6) Akershus, Nesbru:</b><br><b>Slemmestadveien,</b><br><b>ved kryss mot</b><br><b>Devikrabben,</b><br><b>bussholdeplass</b><br><b>Grønli (sørover)</b><br>(Google maps (mai 2017), vegkart) | | <b>Fartsgrense:</b> 60 km/t<br><b>ÅDT:</b> 15196<br><b>Felt:</b> 3<br><b>Typ:</b> Strekning<br><b>Område:</b> Spredt (ved bussholdeplass) | <b>Gangveg og type kryssing, venstre:</b> <ul style="list-style-type: none"> <li>Atskilt gangveg (kantstein), til bussholdeplass nederst t.v. rett utenfor bildet</li> <li>L uten venteareal</li> </ul> <b>Gangveg og type kryssing, høyre:</b> <ul style="list-style-type: none"> <li>Atskilt gangveg (gressareal)</li> <li>T med venteareal</li> </ul> <b>Overgang fra gang- til kjøreareal:</b> <ul style="list-style-type: none"> <li>Venstre side og refuge: Nedsenket kantstein</li> <li>Uklart skille på høyre side</li> </ul> <b>Refuge:</b> Ja (kantstein)<br><b>Lys:</b> Vanlig vegbelysning |

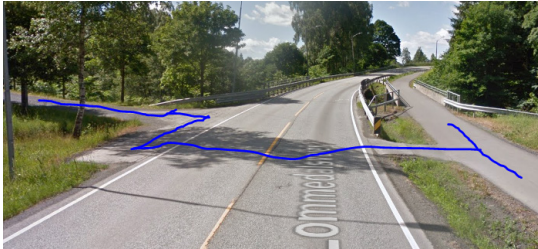
| Sted (kilder) | Bilde | Veg | Beskrivelse |
|---|---|---|---|
| <b>(8) Akershus: Fv168</b><br><b>Lommedalsveien</b><br><b>179</b><br>(Google maps, vegkart) | | <b>Fartsgrense:</b> 60 km/t<br><b>ÅDT:</b> 12431<br><b>Felt:</b> 2<br><b>Typ:</b> Strekning<br><b>Område:</b> Spredt | <b>Gangveg og type kryssing, venstre:</b> <ul style="list-style-type: none"> <li>Fortau, kun kantlinje mellom gang- og kjøreareal</li> <li>L uten venteareal (kort gangvei som egentlig bare er sideforskyvning av sideveg hvor fotgjengerne kommer fra/skal til)</li> </ul> <b>Gangveg og type kryssing, høyre:</b> <ul style="list-style-type: none"> <li>Atskilt gangveg (gressareal; i tillegg rekkverk på den ene siden)</li> <li>T med venteareal</li> </ul> <b>Overgang fra gang- til kjøreareal:</b> <ul style="list-style-type: none"> <li>Uklart overgang (ingen kantstein, gjennomgående kantlinje) begge sider</li> </ul> <b>Refuge:</b> Nei<br><b>Lys:</b> Vanlig gatebelysning |

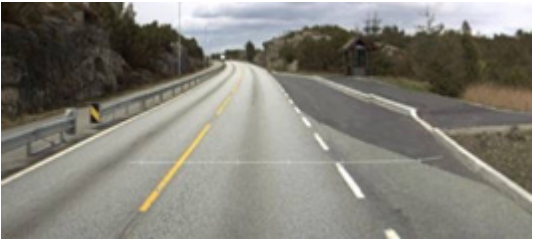
| Sted (kilder) | Bilde | Veg | Beskrivelse |
|---|---|---|---|
| <b>(10) Toftøyvegen, Fv.561 hp 3 m 5553</b><br>Bilde: Mats Korneliussen<br>(Google maps fra sep. 2010, trolig før ombygging med rekkverk) | | <b>Fartsgrense:</b> 80 km/t<br><b>ÅDT:</b> 4100<br><b>Felt:</b> 2<br><b>Typ:</b> Strekning<br><b>Område:</b> Spredt (ved bussholdeplass) | <b>Gangveg og type kryssing, venstre:</b> <ul style="list-style-type: none"> <li>Atskilt gangveg (rekkverk)</li> <li>T uten venteareal</li> </ul> <b>Gangveg og type kryssing, høyre:</b> <ul style="list-style-type: none"> <li>Fortau med kantstein / busslomme</li> <li>L uten venteareal</li> </ul> <b>Overgang fra gang- til kjøreareal:</b> <ul style="list-style-type: none"> <li>Åpning i rekkverk, ikke nedsenket kantstein (kun asfaltkant) venstre side</li> <li>Nedsenket kantstein høyre side</li> </ul> <b>Refuge:</b> Nei<br><b>Lys:</b> Vanlig vegbelysning |

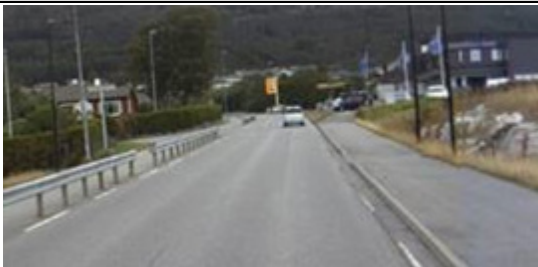
| Sted (kilder) | Bilde | Veg | Beskrivelse |
|---|---|---|---|
| <b>(12) Fitjar Kommune</b><br><b>Fv. 545 hp 3 m</b><br><b>7198 (mellom</b><br><b>Austra Bakka og</b><br><b>Havnavegen)</b><br>Bilde: Trond Hollekim<br><a href="#">Google maps</a> (fra<br>2009, da uten fortau<br>på høyre side i bildet)<br><a href="#">Vegkart</a> | | <b>Fartsgrense:</b> 50 km/t<br><b>ÅDT:</b> 3000<br><b>Felt:</b> 2 uten midtlinje<br><b>Typ:</b> Strekning<br><b>Område:</b> Spredt | <b>Gangveg og type kryssing, venstre:</b> <ul style="list-style-type: none"> <li>▪ Atskilt gangveg (rekkverk)</li> <li>▪ T uten venteareal</li> </ul> <b>Gangveg og type kryssing, høyre:</b> <ul style="list-style-type: none"> <li>▪ Fortau med kantstein</li> <li>▪ T uten venteareal</li> </ul> <b>Overgang fra gang- til kjøreareal:</b> <ul style="list-style-type: none"> <li>▪ Venstre: Åpning i rekkverk, ikke nedsenket kantstein, gjennomgående stiplede kantlinje</li> <li>▪ Høyre: Nedsenket kantstein</li> </ul> <b>Refuge:</b> Nei<br><b>Lys:</b> Vanlig vegbelysning |

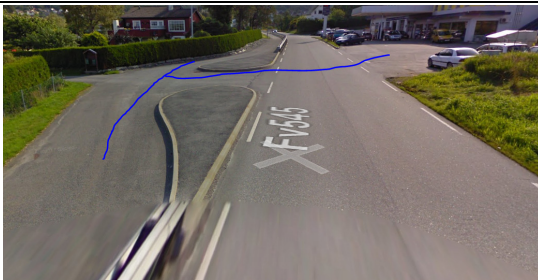
| Sted (kilder) | Bilde | Veg | Beskrivelse |
|---|---|---|---|
| <b>(13) Fitjar Kommune</b><br><b>Fv. 545 hp 3 m</b><br><b>7198 (mellom</b><br><b>Austra Bakka og</b><br><b>Havnavegen)</b><br><a href="#">Google maps</a> (fra<br>2009, samme sted som<br>den forrige)<br><a href="#">Vegkart</a> | | <b>Fartsgrense:</b> 50 km/t<br><b>ÅDT:</b> 3000<br><b>Felt:</b> 2 uten midtlinje<br><b>Typ:</b> Strekning<br><b>Område:</b> Tett | <b>Gangveg og type kryssing, venstre:</b> <ul style="list-style-type: none"> <li>▪ Fortau med kantstein og rekkverk</li> <li>▪ T med venteareal; opphøyd område med kantstein rett ved kryssingen</li> </ul> <b>Gangveg og type kryssing, høyre:</b> <ul style="list-style-type: none"> <li>▪ Parkeringsplass / bensinstasjonsområde</li> <li>▪ L uten venteareal</li> </ul> <b>Overgang fra gang- til kjøreareal, begge sidene:</b> <ul style="list-style-type: none"> <li>▪ Uklar overgang: gjennomgående asfalt, stiplede kantlinje</li> </ul> <b>Refuge:</b> Nei<br><b>Lys:</b> Vanlig vegbelysning |

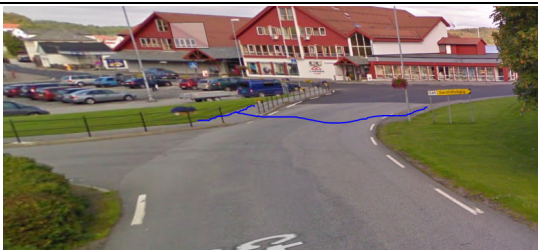
| Sted (kilder) | Bilde | Veg | Beskrivelse |
|---|---|---|---|
| <b>(14) Fitjar Kommune</b><br><b>Fv. 545 hp 3 m</b><br><b>6621</b><br>Bilde: Trond Hollekim<br><a href="#">Google maps</a><br><a href="#">Vegkart</a> | | <b>Fartsgrense:</b> 50 km/t<br><b>ÅDT:</b> 2000<br><b>Felt:</b> 2 uten midtlinje<br><b>Typ:</b> Strekning<br>(mellom to T-kryss)<br><b>Område:</b> Tett | <b>Gangveg og type kryssing, venstre:</b> <ul style="list-style-type: none"> <li>▪ Atskilt gangveg (fortau med gjerde)</li> <li>▪ T uten venteareal</li> </ul> <b>Gangveg og type kryssing, høyre:</b> <ul style="list-style-type: none"> <li>▪ Fortau med kantstein</li> <li>▪ L uten venteareal</li> </ul> <b>Overgang fra gang- til kjøreareal:</b> <ul style="list-style-type: none"> <li>▪ Venstre: Åpning i gjerde, uklar overgang uten nedsenket kantstein</li> <li>▪ Høyre: Uklar overgang</li> </ul> <b>Refuge:</b> Nei<br><b>Lys:</b> Vanlig vegbelysning |

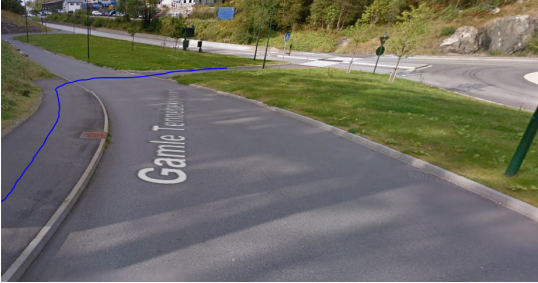
| Sted (kilder) | Bilde | Veg | Beskrivelse |
|---|---|---|---|
| <b>(15) Bergen Kommune</b><br><b>Kv 41260, HP 1 m 89</b><br>Trond Hollekim<br><a href="#">Vegkart</a><br><a href="#">Google maps</a> (bilde) | | <b>Fartsgrense:</b> -<br><b>ÅDT:</b> (ikke oppgitt i vegkart; trolig liten)<br><b>Felt:</b> 1 (ser ut som trafikk kun i én retning)<br><b>Typ:</b> Strekning<br><b>Område:</b> Spredt | <b>Gangveg og type kryssing, venstre:</b> <ul style="list-style-type: none"> <li>Fortau med kantstein</li> <li>L uten venteareal</li> </ul> <b>Gangveg og type kryssing, høyre:</b> <ul style="list-style-type: none"> <li>Atskilt gangveg krysser (gressareal)</li> <li>L uten venteareal</li> </ul> <b>Overgang fra gang- til kjøreareal:</b> <ul style="list-style-type: none"> <li>Nedsenket kantstein begge sider</li> </ul> <b>Refuge:</b> Nei<br><b>Lys:</b> Vanlig vegbelysning |

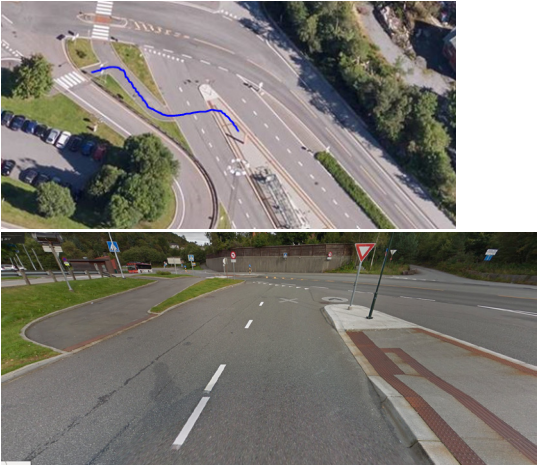
| Sted (kilder) | Bilde | Veg | Beskrivelse |
|---|---|---|---|
| <b>(16) Storevatnet terminal Fv. 197 og Rv. 555 HP 76 m 18137</b><br>Trond Hollekim<br><a href="#">Vegkart</a><br><a href="#">Google maps</a> | | <b>Fartsgrense:</b> 70 km/t<br><b>ÅDT:</b> 150<br><b>Felt:</b> 2<br><b>Typ:</b> Strekning (kun busser som kjører her?)<br><b>Område:</b> Spredt (ved bussholdeplass) | <b>Gangveg og type kryssing, venstre:</b> <ul style="list-style-type: none"> <li>Atskilt gangveg (gressareal)</li> <li>L med venteareal</li> </ul> <b>Gangveg og type kryssing, høyre:</b> <ul style="list-style-type: none"> <li>Fortau med kantstein, til bussholdeplass</li> <li>L uten venteareal</li> </ul> <b>Overgang fra gang- til kjøreareal:</b> <ul style="list-style-type: none"> <li>Nedsenket kantstein begge sider</li> </ul> <b>Taktile tiltak</b> <ul style="list-style-type: none"> <li>Venstre: Varselfelt</li> <li>Høyre: Varsel- og oppmerksomhetsfelt (til bussholdeplass)</li> </ul> <b>Refuge:</b> Nei<br><b>Lys:</b> Vanlig vegbelysning |

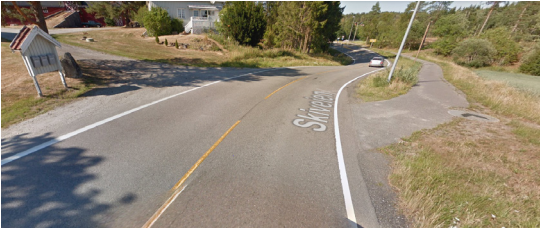
| Sted (kilder) | Bilde | Veg | Beskrivelse |
|---|---|---|---|
| <b>(17) Ytre Enebakk</b><br>Skivegen Fv 154<br>HP 3 m 12049<br><a href="#">Google maps</a><br><a href="#">vegkart</a> | | <b>Fartsgrense:</b> 60 km/t<br><b>ÅDT:</b> 2616<br><b>Felt:</b> 2<br><b>Typ:</b> Strekning<br><b>Område:</b> Spredt | <b>Gangveg og type kryssing, venstre:</b> <ul style="list-style-type: none"> <li>Privat innkjørsel</li> <li>I uten venteareal</li> </ul> <b>Gangveg og type kryssing, høyre:</b> <ul style="list-style-type: none"> <li>Atskilt gangveg (gressareal)</li> <li>L med (?) venteareal</li> </ul> <b>Overgang fra gang- til kjøreareal:</b> <ul style="list-style-type: none"> <li>Uklar overgang (asfaltkanter) begge sider, gjennomgående heltrukken kantlinje</li> </ul> <b>Refuge:</b> nei<br><b>Lys:</b> Vanlig vegbelysning |

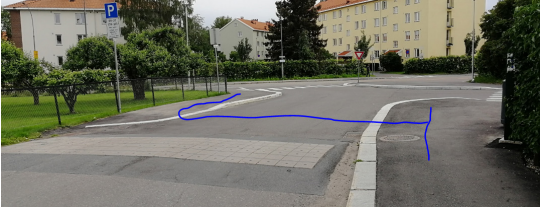
| Sted (kilder) | Bilde | Veg | Beskrivelse |
|---|---|---|---|
| <b>Sted 6 i video-analyser/ vegkant-intervju</b><br><b>(18) Oslo, Haslevn-Haslevollen</b><br>Bilde: Alena Høye<br><a href="#">Google Maps</a> | | <b>Fartsgrense:</b> 30 km/t<br><b>ÅDT:</b> ?<br><b>Felt:</b> 2 (uten midtlinje)<br><b>Typ:</b> Strekning ved T-kryss<br><b>Område:</b> Tett | <b>Gangveg og type kryssing, venstre:</b> <ul style="list-style-type: none"> <li>Fortau med kantstein</li> <li>L uten venteareal</li> </ul> <b>Gangveg og type kryssing, høyre:</b> <ul style="list-style-type: none"> <li>Fortau med kantstein</li> <li>T uten venteareal</li> </ul> <b>Overgang fra gang- til kjøreareal:</b> <ul style="list-style-type: none"> <li>Nedsenket kantstein</li> </ul> <b>Refuge:</b> nei<br><b>Fartsdempende tiltak:</b> Fartshump i én retning før kryssingen<br><b>Lys:</b> Vanlig vegbelysning<br><b>Annet:</b> Mulig å krysse over to gangfelt istedenfor; trolig veldig lite trafikk unntatt muligens i rushtid (men neppe noen stor rush heller) |

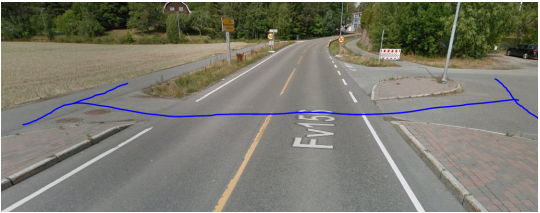
| Sted (kilder) | Bilde | Veg | Beskrivelse |
|---|---|---|---|
| <b>Sted 1b i video-analyser/ vegkant-intervju</b><br><b>(19) Nesodden, Rørveien, bussholdeplass Torget</b><br><a href="#">Google maps</a><br><a href="#">vegkart</a> | | <b>Fartsgrense:</b> 60 km/t<br><b>ÅDT:</b> ca. 5891<br><b>Felt:</b> 2 med midtoppmerking<br><b>Type:</b> Strekning<br><b>Område:</b> Spredt (ved bussholdeplass) | <b>Gangveg og type kryssing, begge sidene:</b> <ul style="list-style-type: none"> <li>Atskilt gangveg (brostein/gress); bussholdeplass til venstre rett utenfor bildet</li> <li>T med venteareal</li> </ul> <b>Overgang fra gang- til kjøreareal, begge sidene:</b> <ul style="list-style-type: none"> <li>Uklar overgang, gjennomgående asfalt, åpning i kantlinjen på den ene siden</li> </ul> <b>Refuge:</b> Nei<br><b>Lys:</b> Vanlig vegbelysning |

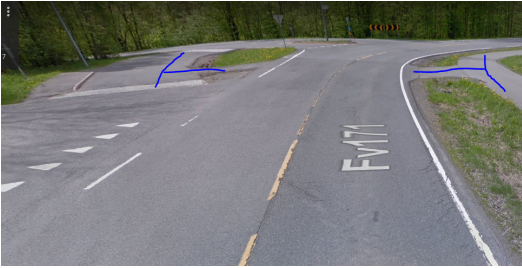
| Sted (kilder) | Bilde | Veg | Beskrivelse |
|---|---|---|---|
| <b>(20) Billingstad:</b><br>Billingstadveien-<br>Vestmarkveien,<br>bussholdeplass<br>Staver<br><a href="#">Google Maps</a> | | <b>Fartsgrense:</b> 50 km/t<br><b>ÅDT:</b> 1824<br><b>Felt:</b> 2 smale<br><b>Type:</b> Strekning<br><b>Område:</b> Spredt (ved bussholdeplass) | <b>Gangveg og type kryssing, begge sidene:</b> <ul style="list-style-type: none"> <li>▪ Atskilt gangveg (gress), bussholdeplass på venstre side</li> <li>▪ T med ventareal</li> </ul> <b>Overgang fra gang- til kjøreareal, begge sidene:</b> <ul style="list-style-type: none"> <li>▪ Uklar overgang</li> </ul> <b>Refuge:</b> Nei<br><b>Lys:</b> Vanlig vegbelysning |

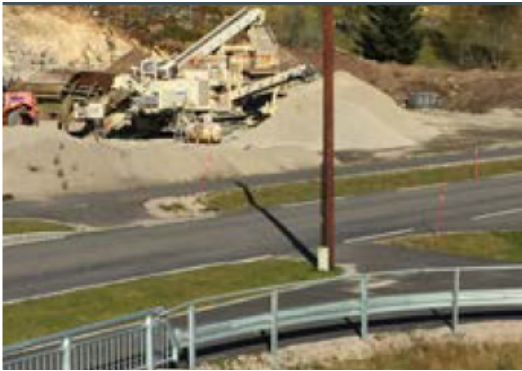
| Sted (kilder) | Bilde | Veg | Beskrivelse |
|---|---|---|---|
| <b>(21) Vest-Agder, Fv. 42</b><br>Fugletveit-Sveindal,<br>Audnedal kommune<br>Gode<br>læringseksempler,<br>2015, vegkart | | <b>Fartsgrense:</b> 50 km/t<br><b>ÅDT:</b> ca. 700<br><b>Felt:</b> 2<br><b>Type:</b> Strekning<br><b>Område:</b> Spredt | <b>Gangveg og type kryssing, begge sidene:</b> <ul style="list-style-type: none"> <li>▪ Atskilt gangveg (gress)</li> <li>▪ T med ventareal</li> </ul> <b>Overgang fra gang- til kjøreareal:</b> <ul style="list-style-type: none"> <li>▪ Venstre: Nedsenket kantstein</li> <li>▪ Høyre: Uklar overgang</li> </ul> <b>Refuge:</b> Nei<br><b>Lys:</b> Vanlig vegbelysning |

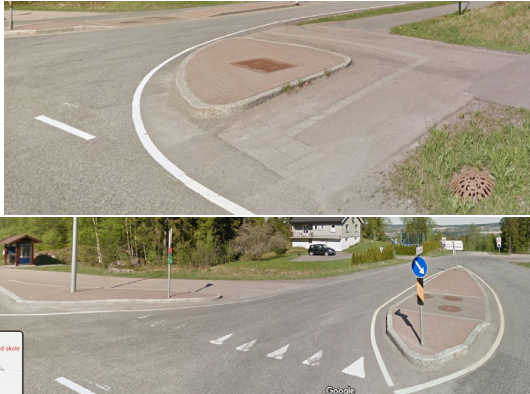
| Sted (kilder) | Bilde | Veg | Beskrivelse |
|---|---|---|---|
| <p><b>Sted 3 i video-analyser/ vegkant-intervju</b></p> <p><b>(22) Akershus: Fv120 Nedre Rælingsvei 406, kryss mot Smestadbråten, bussholdeplass Smestad skole</b></p> <p>(<a href="#">Google maps</a> (mai 2016), <a href="#">veggkart</a>)</p> | | <p><b>Fartsgrense:</b> 30 km/t</p> <p><b>ÅDT:</b> 733</p> <p><b>Felt:</b> 2</p> <p><b>Typ:</b> T-kryss</p> <p><b>Område:</b> Spredt (ved bussholdeplass)</p> | <p><b>Gangveg og type kryssing, begge sider:</b></p> <ul style="list-style-type: none"> <li>Atskilt gangveg (kantstein) langs hovedveg (og fra tilrettelagt kryssing over hovedvegen nederst t.h. i øverste bilde)</li> <li>I uten venteareal (og L kommende fra høyre side nederst i bildet)</li> </ul> <p><b>Overgang fra gang- til kjøreareal:</b></p> <ul style="list-style-type: none"> <li>Varsel- og oppmerksomhetsfelt (ikke nedsenket kantstein) begge sider</li> <li>Nedsenket kantstein i refuge</li> </ul> <p><b>Taktile tiltak:</b> Varsel- og oppmerksomhetsfelt på begge sidene, men ikke i refugen. Oppmerksomhetslinje fortsetter til bussholdeplassene på begge sidene.</p> <p><b>Refuge:</b> Ja</p> <p><b>Lys:</b> Vanlig vegbelysning</p> |

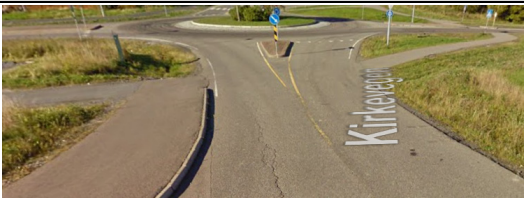
| Sted (kilder) | Bilde | Veg | Beskrivelse |
|---|---|---|---|
| <b>Sted 4b i video-analyser/ vegkant-intervju</b><br><b>(24) Akershus: Fv120 Kirkevegen før rundkjøring på Nedre Rælingsvei</b><br>(Google maps (aug. 2018), vegkart) | | <b>Fartsgrense:</b> 50 km/t<br><b>ÅDT:</b> 610<br><b>Felt:</b> 2<br><b>Typ:</b> Rundkjøring; mellom parkering og bussholdeplass<br><b>Område:</b> Spredt | <b>Gangveg og type kryssing, venstre:</b> <ul style="list-style-type: none"> <li>Fortau med kantstein langs sideveg og sti fra P-plass</li> <li>L/I uten venteareal</li> </ul> <b>Gangveg og type kryssing, høyre:</b> <ul style="list-style-type: none"> <li>Atskilt gangveg (gressareal) rundt rundkjøring</li> <li>I uten venteareal</li> </ul> <b>Overgang fra gang- til kjøreareal:</b> <ul style="list-style-type: none"> <li>Uklar overgang (ulike typer asfalt, ingen kantstein) begge sider</li> </ul> <b>Refuge:</b> Nei (det er en refuge bare få meter fra kryssingen). Mulig at fotgjengere bruker det lille oppmerkede arealet (rett før skiltet i bildet) til å vente i midten.<br><b>Lys:</b> Vanlig vegbelysning<br><b>Annet:</b> Tilrettelagt for kryssing fra parkeringsplass (for pendlere?) til bussknutepunkt. |

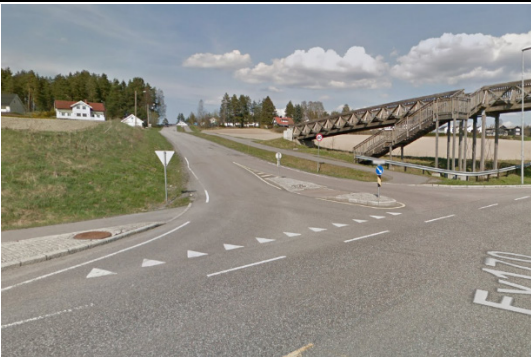
| Sted (kilder) | Bilde | Veg | Beskrivelse |
|---|---|---|---|
| <b>(25) Akershus: Tofsrudveien møter Fv170 Fetveien</b><br>(Google maps (mai 2016), vegkart) | | <b>Fartsgrense:</b> 40 km/t<br><b>ÅDT:</b> Ukjent<br><b>Felt:</b> 2<br><b>Typ:</b> X-kryss<br><b>Område:</b> Spredt (ved bussholdeplass) | <b>Gangveg og type kryssing, venstre:</b> <ul style="list-style-type: none"> <li>Atskilt gangveg (kantstein) langs hovedveg</li> <li>I uten venteareal</li> </ul> <b>Gangveg og type kryssing, høyre:</b> <ul style="list-style-type: none"> <li>Atskilt gangveg (gressareal) langs sideveg</li> <li>L med venteareal</li> </ul> <b>Overgang fra gang- til kjøreareal:</b> <ul style="list-style-type: none"> <li>Nedsenket kantstein begge sider og refuge</li> </ul> <b>Refuge:</b> Ja (kantstein)<br><b>Lys:</b> Vanlig vegbelysning |

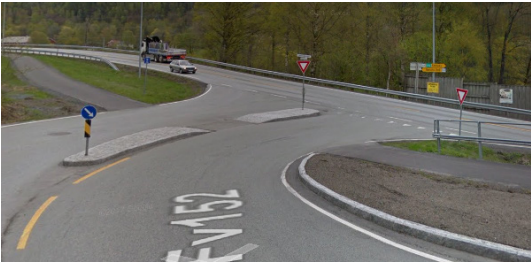
| Sted (kilder) | Bilde | Veg | Beskrivelse |
|---|---|---|---|
| <b>(26) Akershus: Fv152 Gamle Lommedalsvei møter Fv168 Lommedalsveien</b><br>(Google maps) | | <b>Fartsgrense:</b> 50 km/t<br><b>ÅDT:</b> 1000<br><b>Felt:</b> 2<br><b>Typ:</b> T-kryss<br><b>Område:</b> Spredt | <b>Gangveg og type kryssing, begge sider:</b> <ul style="list-style-type: none"> <li>Atskilt gangveg (gressareal) langs hovedveg</li> <li>I uten venteareal</li> </ul> <b>Overgang fra gang- til kjøreareal:</b> <ul style="list-style-type: none"> <li>Uklar overgang (ulike typer asfalt, ingen kantstein) begge sider og refuge</li> </ul> <b>Refuge:</b> Ja; veldig lav kantstein, for smal for syklist<br><b>Lys:</b> Vanlig vegbelysning |

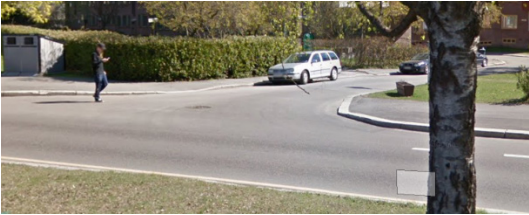
| Sted (kilder) | Bilde | Veg | Beskrivelse |
|---|---|---|---|
| <p>Sted 5 i video-analyser/ vegkant-intervju</p> <p>(27) Oslo: Hortengata møter Uelands gate</p> <p>(Google maps, mai 2017)</p> | | <p><b>Fartsgrense:</b> 30 km/t</p> <p><b>ÅDT:</b> 500 (15 000 på hovedveg)</p> <p><b>Felt:</b> 2</p> <p><b>Typ:</b> T-kryss</p> <p><b>Område:</b> Tett</p> | <p><b>Gangveg og type kryssing, begge sidene:</b></p> <ul style="list-style-type: none"> <li>Fortau med kantstein langs hovedveg</li> <li>I uten venteareal</li> </ul> <p><b>Overgang fra gang- til kjøreareal:</b></p> <ul style="list-style-type: none"> <li>Nedsenket kantstein begge sider</li> </ul> <p><b>Refuge:</b> Nei</p> <p><b>Lys:</b> Vanlig vegbelysning</p> <p><b>Annet:</b> Har tidligere vært gangfelt. Sebrastripene ble fjernet mellom mai og august 2014 (google maps viser kryssingen med sebrastriper).</p> |

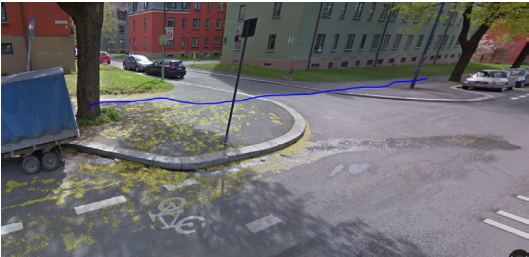
| Sted (kilder) | Bilde | Veg | Beskrivelse |
|---|---|---|---|
| <p>(28) Oslo:</p> <p>Pontoppidans gate møter Uelands gate</p> <p>(Google maps (mai 2017), vegkart)</p> | | <p><b>Fartsgrense:</b> 30 km/t (sideveg)</p> <p><b>ÅDT:</b> 500</p> <p><b>Felt:</b> 2</p> <p><b>Typ:</b> T-kryss</p> <p><b>Område:</b> Tett</p> | <p><b>Gangveg og type kryssing, begge sidene:</b></p> <ul style="list-style-type: none"> <li>Fortau med kantstein og gateparkering/framtrukket kantstein ved krysset langs hovedveg</li> <li>I uten venteareal</li> </ul> <p><b>Overgang fra gang- til kjøreareal:</b></p> <ul style="list-style-type: none"> <li>Nedsenket kantstein begge sider</li> </ul> <p><b>Refuge:</b> Nei</p> <p><b>Lys:</b> Vanlig vegbelysning</p> |

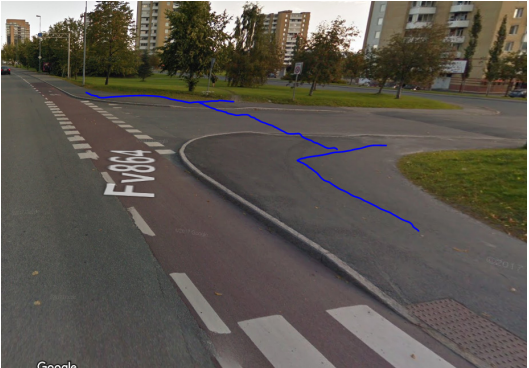
| Sted (kilder) | Bilde | Veg | Beskrivelse |
|---|---|---|---|
| <p>(29) Trondheim.</p> <p>Magnus Berrfötts veg, kryss ved Fv864 Kong Øysteins veg</p> <p>(Google maps, vegkart, Statens vegvesen)</p> | | <p><b>Fartsgrense:</b> 30 km/t</p> <p><b>ÅDT:</b> Ukjent (9500 på Fv864)</p> <p><b>Felt:</b> 2</p> <p><b>Typ:</b> T-kryss</p> <p><b>Område:</b> Tett</p> | <p><b>Gangveg og type kryssing, begge sidene:</b></p> <ul style="list-style-type: none"> <li>Fortau med kantstein langs hovedveg</li> <li>L/T uten venteareal, kryssingen er trukket tilbake fra hovedvegen</li> </ul> <p><b>Overgang fra gang- til kjøreareal:</b></p> <ul style="list-style-type: none"> <li>Nedsenket kantstein</li> </ul> <p><b>Refuge:</b> Nei</p> <p><b>Lys:</b> Vanlig vegbelysning</p> <p><b>Annet:</b> Det kan være mer naturlig å krysse vegen nærmere krysset; for å benytte kryssingen må man gå noen meter inn i sidevegen, bort fra hovedvegen</p> |

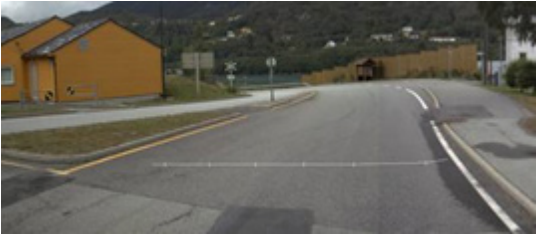
| Sted (kilder) | Bilde | Veg | Beskrivelse |
|---|---|---|---|
| <b>(30) Region vest,<br/>Fv.276 hp 2 m<br/>2660</b><br>Bilde: Mats<br>Korneliussen<br>(finner ikke stedet på<br>Google maps; trolig<br>større ombygging før<br>eller etter at bildet er<br>tatt) | | <b>Fartsgrense:</b> ?<br><b>ÅDT:</b> ?<br><b>Felt:</b> 2 uten<br>midtoppmerking<br><b>Typ:</b> T-kryss<br><b>Område:</b> Spredt | <b>Gangveg og type kryssing, venstre:</b> <ul style="list-style-type: none"> <li>Atskilt gangveg (kantstein/gressareal) langs sideveg</li> <li>T med venteareal</li> </ul> <b>Gangveg og type kryssing, høyre:</b> <ul style="list-style-type: none"> <li>Fortau med kantstein langs sidedveg</li> <li>T uten venteareal</li> </ul> <b>Overgang fra gang- til kjøreareal:</b> <ul style="list-style-type: none"> <li>Uklar overgang (overgang mellom ulike asfaltflater) begge sider</li> </ul> <b>Refuge:</b> Nei<br><b>Lys:</b> ? |

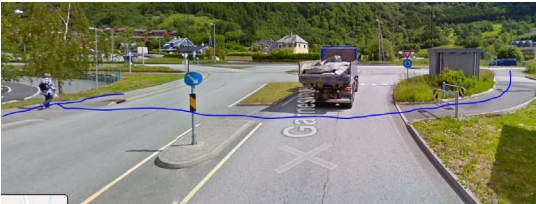
| Sted (kilder) | Bilde | Veg | Beskrivelse |
|---|---|---|---|
| <b>(31) Indre Arna ved<br/>Bergen, Fv.276<br/>HP2 m 2705</b><br><a href="#">Google maps</a> | | <b>Fartsgrense:</b> 50 km/t<br><b>ÅDT:</b> 7100<br><b>Felt:</b> 2 uten<br>midtoppmerking<br><b>Typ:</b> Rundkjøring<br><b>Område:</b> Spredt | <b>Gangveg og type kryssing, venstre:</b> <ul style="list-style-type: none"> <li>Fortau med kantstein langs sideveg / rundt rundkjøring</li> <li>T uten venteareal</li> </ul> <b>Gangveg og type kryssing, høyre:</b> <ul style="list-style-type: none"> <li>Atskilt gangveg (gressareal) rundt rundkjøring</li> <li>I uten venteareal</li> </ul> <b>Overgang fra gang- til kjøreareal:</b> <ul style="list-style-type: none"> <li>Nedsenket kantstein begge sidene; uklar overgang på refuge</li> </ul> <b>Refuge:</b> Ja (kantstein), relativt smal<br><b>Fartsdempende tiltak:</b> For fotgjengere/syklister er det sperring/fartshinder på den ene siden (t.h. i bildet)<br><b>Lys:</b> ? |

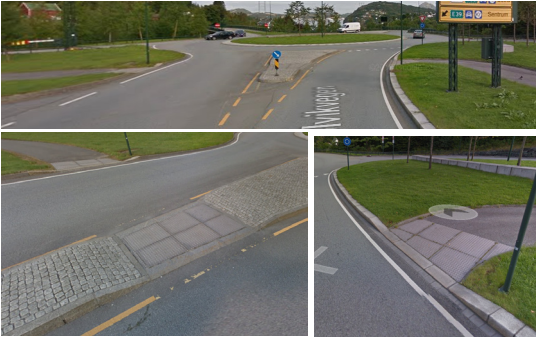
| Sted (kilder) | Bilde | Veg | Beskrivelse |
|---|---|---|---|
| <b>(32) Dolvikvegen ved<br/>Bergen, Fv.276<br/>HP2 m 2705</b><br>Mats Korneliussen<br><a href="#">Google maps</a> | | <b>Fartsgrense:</b> 50 km/t<br><b>ÅDT:</b> 10100<br><b>Felt:</b> 2<br><b>Typ:</b> Rundkjøring<br><b>Område:</b> Tett (ved<br>bussholdeplass) | <b>Gangveg og type kryssing, begge sidene:</b> <ul style="list-style-type: none"> <li>Atskilt gangveg (gressareal)</li> <li>I uten venteareal</li> </ul> <b>Overgang fra gang- til kjøreareal:</b> <ul style="list-style-type: none"> <li>Nedsenket kantstein og oppmerksomhetsfelt på begge sidene og i refuge</li> </ul> <b>Taktile tiltak:</b> Varselfelt på begge sidene og i refugen<br><b>Refuge:</b> Ja (kantstein; hele gangareal i refuge er oppmerksomhetsfelt)<br><b>Lys:</b> Vanlig vegbelysning (ingen i vegkart) |

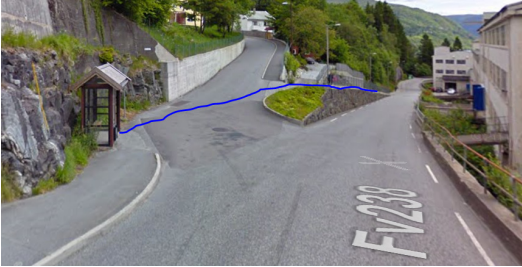
| Sted (kilder) | Bilde | Veg | Beskrivelse |
|---|---|---|---|
| <b>(33) Gaupåsvegen ved Ytre Arna, Bergen, Fv. 238 hp 1 m 360</b><br>Mats Korneliussen<br><a href="#">Google maps</a> | | <b>Fartsgrense:</b> 50 km/t (på sidevegen; 40 km/t på hovedvegen t.h. i bildet)<br><b>ÅDT:</b> Ukjent (3200 på hovedvegen)<br><b>Felt:</b> 2 (uten midlinje)<br><b>Typ:</b> T-kryss<br><b>Område:</b> Tett | <b>Gangveg og type kryssing, venstre:</b> <ul style="list-style-type: none"> <li>▪ Bussholdeplass / fortau med kantstein</li> <li>▪ L uten venteareal</li> </ul> <b>Gangveg og type kryssing, høyre:</b> <ul style="list-style-type: none"> <li>▪ Atskilt gangveg (gressareal), rampe opp fra hovedvegen mot bussholdeplass på venstre side</li> <li>▪ I uten venteareal</li> </ul> <b>Overgang fra gang- til kjøreareal:</b> <ul style="list-style-type: none"> <li>▪ Uklar overgang, asfaltkanter begge sider</li> </ul> <b>Refuge:</b> Nei<br><b>Lys:</b> Vanlig gatebelysning |

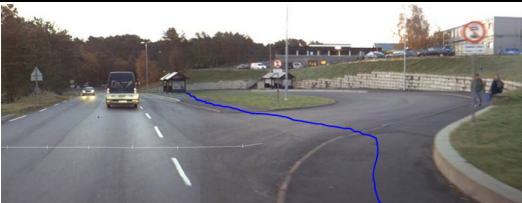
| Sted (kilder) | Bilde | Veg | Beskrivelse |
|---|---|---|---|
| <b>(34) Austevoll Kommune Fv. 546 hp 7 m 2010 og 2090. Fv. 546 hp 807 m 13082</b><br>Bilde: Trond Hollekim | | <b>Fartsgrense:</b> (bussterminal)<br><b>ÅDT:</b> -<br><b>Felt:</b> 1<br><b>Typ:</b> T-kryss («sidearm» er busterminal)<br><b>Område:</b> Tett | <b>Gangveg og type kryssing, venstre:</b> <ul style="list-style-type: none"> <li>▪ Fortau med kantstein</li> <li>▪ I venteareal barriere</li> </ul> <b>Gangveg og type kryssing, høyre:</b> <ul style="list-style-type: none"> <li>▪ Fortau med kantstein</li> <li>▪ L/T uten venteareal</li> </ul> <b>Overgang fra gang- til kjøreareal:</b> <ul style="list-style-type: none"> <li>▪ Nedsenket kantstein begge sider</li> </ul> <b>Refuge:</b> Nei<br><b>Lys:</b> Vanlig vegbelysning |

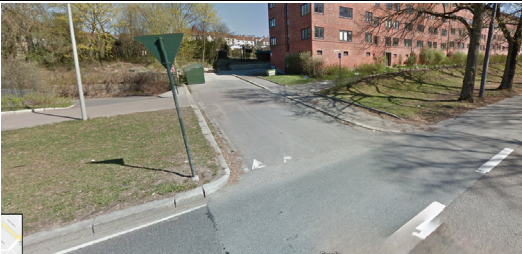
| Sted (kilder) | Bilde | Veg | Beskrivelse |
|---|---|---|---|
| <b>(35) Oslo, Kirkeveien – navnløs sideveg (ca. forlengelse til Købehavngate)</b><br><a href="#">Google maps</a> | | <b>Fartsgrense:</b> ?<br><b>ÅDT:</b> Ukjent (veldig lite)<br><b>Felt:</b> 2 uten midtlinje<br><b>Typ:</b> T-kryss<br><b>Område:</b> Tett | <b>Gangveg og type kryssing, begge sidene:</b> <ul style="list-style-type: none"> <li>▪ Atskilt gangveg (gressareal) langs hovedveg</li> <li>▪ I uten venteareal</li> </ul> <b>Overgang fra gang- til kjøreareal:</b> <ul style="list-style-type: none"> <li>▪ Nedsenket kantstein begge sider</li> </ul> <b>Refuge:</b> Nei<br><b>Lys:</b> Vanlig vegbelysning<br><b>Annet:</b> Nesten ikke trafikk i sidevegen som kun fører til en privat eiendom (sidevegen er offentlig veg); mangels gangfelt kan det bli forvirring især for syklistene på GS-veg/gangveg som ikke forventer å måtte vike |

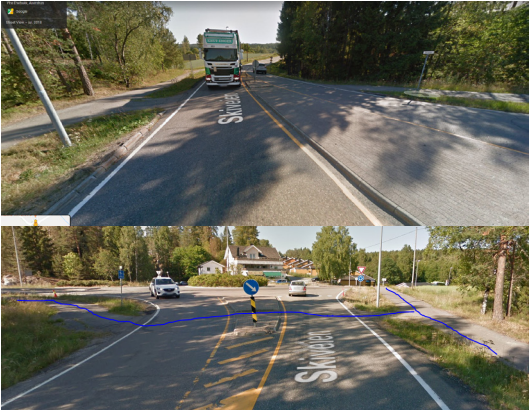
| Sted (kilder) | Bilde | Veg | Beskrivelse |
|---|---|---|---|
| <b>Sted 4 i video-analyser/ vegkant-intervju</b><br><b>(36) Ytre Enebakk</b><br><b>Skivegen –</b><br><b>Oslovegen Fv 154</b><br><b>HP 3 m 12107</b><br><a href="#">Google maps</a><br><a href="#">vegkart</a> | | <b>Fartsgrense:</b> 60 km/t<br><b>ÅDT:</b> 2616<br><b>Felt:</b> 2<br><b>Typ:</b> Rundkjøring<br><b>Område:</b> Spredt (ved bussholdeplass) | <b>Gangveg og type kryssing, venstre:</b> <ul style="list-style-type: none"> <li>Atskilt gangveg (gressareal) rundt rundkjøring</li> <li>I uten venteareal</li> </ul> <b>Gangveg og type kryssing, høyre:</b> <ul style="list-style-type: none"> <li>Atskilt gangveg (gressareal) rundt rundkjøring</li> <li>T med venteareal</li> </ul> <b>Overgang fra gang- til kjøreareal:</b> <ul style="list-style-type: none"> <li>Uklar overgang (asfalkanter) begge sider, gjennomgående heltrukken kantlinje</li> <li>Nedsenket kantstein i refugen</li> </ul> <b>Refuge:</b> Ja (kantstein)<br><b>Lys:</b> Vanlig vegbelysning<br><b>Annet:</b> |

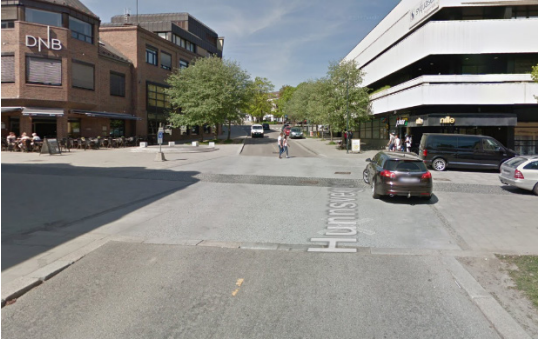
| Sted (kilder) | Bilde | Veg | Beskrivelse |
|---|---|---|---|
| <b>(39) Oppland, Gjøvik – Hunnsvegen - Storgata</b><br>Randi Øverland<br><a href="#">(Google maps mai 2018, vegkart)</a> | | <b>Fartsgrense:</b> 30 km/t<br><b>ÅDT:</b> 4379<br><b>Felt:</b> 2<br><b>Type:</b> X-kryss / sambruksområde (?)<br><b>Område:</b> Tett | <b>Gangveg og type kryssing, begge sidene:</b> <ul style="list-style-type: none"> <li>Fortau med kantstein langs hoved- og sideveg</li> <li>T uten venteareal</li> </ul> <b>Overgang fra gang- til kjøreareal:</b> <ul style="list-style-type: none"> <li>Brostein (ikke kantstein)</li> </ul> <b>Refuge:</b> nei<br><b>Lys:</b> Vanlig vegbelysning<br><b>Annet:</b> Utformingen er veldig forvirrende. Det ser ut som bilvegen krysser en gågate, hvor gågata er prioritert, men kan også ligne på et sambruksområde. Det er uklart hvilke trafikanter som har vikeplikt. |

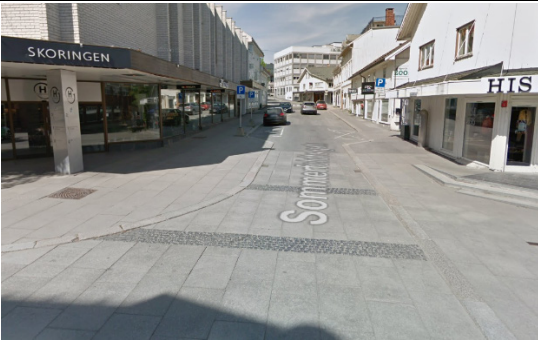
| Sted (kilder) | Bilde | Veg | Beskrivelse |
|---|---|---|---|
| <b>(40) Oppland, Gjøvik – Storgata – Sommerfeldts gate</b><br>Randi Øverland<br><a href="#">(Google maps mai 2018, vegkart)</a> | | <b>Fartsgrense:</b> 30 km/t<br><b>ÅDT:</b> -<br><b>Felt:</b> 1<br><b>Type:</b> X-kryss gågate/bilveg<br><b>Område:</b> Tett | <b>Gangveg og type kryssing, begge sidene:</b> <ul style="list-style-type: none"> <li>Fortau med kantstein</li> <li>I/L uten venteareal</li> </ul> <b>Overgang fra gang- til kjøreareal:</b> <ul style="list-style-type: none"> <li>Nedsenket kantstein</li> </ul> <b>Taktile tiltak:</b> Stripper med brostein over vegen som indikerer hvor man skal/kan krysse (de kan ev. også være ment som fartsdempende tiltak)<br><b>Refuge:</b> nei<br><b>Fartsdempende tiltak:</b> Mulig at stripper med brostein over vegen (de kan ev. også være ment som taktile tiltak).<br><b>Lys:</b> Vanlig vegbelysning<br><b>Annet:</b> Utformingen er veldig forvirrende, krysset ligner på sambruksområde. |

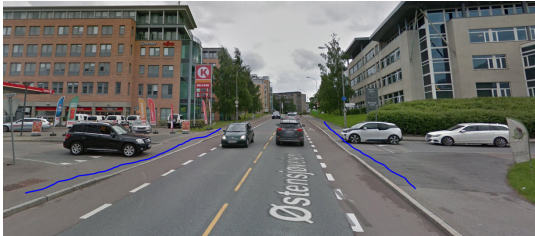
| Sted (kilder) | Bilde | Veg | Beskrivelse |
|---|---|---|---|
| <b>(42) Oslo,</b><br><b>Østensjøveien-</b><br><b>Brynsveien</b><br>Google maps | | <b>Fartsgrense:</b> 50 km/t<br><b>ÅDT:</b> ?<br><b>Felt:</b> 2 uten midtoppmerking<br><b>Type:</b> X-kryss<br><b>Område:</b> Tett | <b>Gangveg og type kryssing, begge sidene:</b> <ul style="list-style-type: none"> <li>Fortau med kantstein langs hovedvegen (samme på begge sidene av vegen)</li> <li>I uten venteareal</li> </ul> <b>Overgang fra gang- til sykkelareal:</b> <ul style="list-style-type: none"> <li>Gjennomgående fortau, biler fra sidevegen kjører over nedsenket kantstein langs fortauet</li> </ul> <b>Refuge:</b> Nei<br><b>Lys:</b> Vanlig vegbelysning<br><b>Annet:</b> Utformingen er forvirrende. Fortauet er gjennomgående, kjørende fra sidevegen har vikeplikt for kjørende på hovedvegen (skiltet på sidevegen), men har de også vikeplikt for fotgjengerne? Normalt har de ikke det i et vanlig T-kryss (uten gangfelt), det gjennomgående fortauet her kan lett tolkes slik av fotgjengere at det er kjørende fra/til sidevegen som har vikeplikt for dem. |

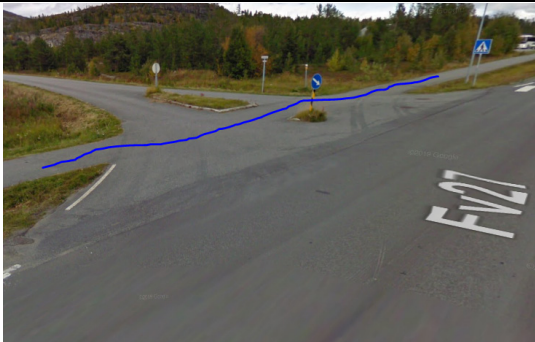
| Sted (kilder) | Bilde | Veg | Beskrivelse |
|---|---|---|---|
| <b>(43) Alta –</b><br><b>Bossekopvegen-</b><br><b>Tilfluktsvegen</b><br>Google Maps | | <b>Fartsgrense:</b> 50 km/t (30 km/t på hovedveg)<br><b>ÅDT:</b> Ukjent (1160 på hovedvegen)<br><b>Felt:</b> 2 uten midtoppmerking<br><b>Type:</b> T-kryss<br><b>Område:</b> Tett | <b>Gangveg og type kryssing, begge sidene:</b> <ul style="list-style-type: none"> <li>Atskilt gangveg (samme på begge sidene av vegen)</li> <li>I uten venteareal</li> </ul> <b>Overgang fra gang- til sykkelareal:</b> <ul style="list-style-type: none"> <li>Uklar overgang, begge sider og refuge, gjennomgående asfaltbelegg</li> </ul> <b>Refuge:</b> Ja (kantstein og gress)<br><b>Lys:</b> Vanlig vegbelysning |

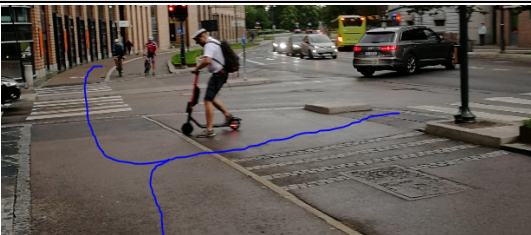
| Sted (kilder) | Bilde | Veg | Beskrivelse |
|---|---|---|---|
| <b>(46) Oslo,</b><br><b>Munkedamsvegen</b><br><b>vestover,</b><br><b>innkjøring til P</b><br><b>Aker Brygge</b><br>Bilde: Alena Høye<br><a href="#">Google maps</a> (fra 2009) | | <b>Fartsgrense:</b> -<br><b>ÅDT:</b> -<br><b>Felt:</b> 1<br><b>Typ:</b> Sykkelveg<br><b>Område:</b> Tett | <b>Gangveg og type kryssing, venstre:</b> <ul style="list-style-type: none"> <li>Fortau (med sykkelveg; sykkelvegen krysses)</li> <li>T uten venteareal</li> </ul> <b>Gangveg og type kryssing, høyre:</b> <ul style="list-style-type: none"> <li>Signalregulert gangfelt</li> <li>I uten venteareal</li> </ul> <b>Overgang fra gang- til sykkelareal:</b> <ul style="list-style-type: none"> <li>Venstre: Samme ikke-avvisende kantstein som ellers mellom sykkelveg og fortau</li> <li>Høyre: Uklar overgang, gjennomgående asfalt (gangareal mot lysreg. kryssing)-sykkelveg</li> </ul> <b>Refuge:</b> nei<br><b>Fartsdempende tiltak:</b> Tverrgående striper med brostein på sykkelveg (én retning)<br><b>Lys:</b> Vanlig vegbelysning |

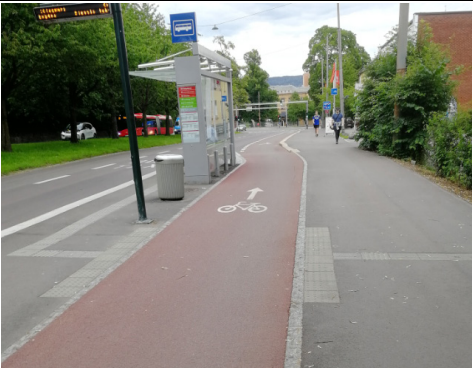
| Sted (kilder) | Bilde | Veg | Beskrivelse |
|---|---|---|---|
| <b>(47) Oslo, Kirkeveien</b><br><b>– buss Vestre</b><br><b>Aker Kirke</b><br><b>(østover)</b><br>Bilde: Alena Høye<br><a href="#">Google maps</a> | | <b>Fartsgrense:</b> -<br><b>ÅDT:</b> -<br><b>Felt:</b> 1<br><b>Typ:</b> Sykkelfelt som føres bak bussholdeplass<br><b>Område:</b> Tett | <b>Gangveg og type kryssing, venstre:</b> <ul style="list-style-type: none"> <li>Bussholdeplass</li> <li>L uten venteareal</li> </ul> <b>Gangveg og type kryssing, høyre:</b> <ul style="list-style-type: none"> <li>Fortau, skilt med lav kantstein fra sykkelfelt</li> <li>I uten venteareal</li> </ul> <b>Overgang fra gang- til sykkelareal:</b> <ul style="list-style-type: none"> <li>Nedsenket kantstein som ellers mellom sykkelfelt og fortau</li> </ul> <b>Taktile tiltak:</b> Varsel- og oppmerksomhetsfelt på begge sidene<br><b>Refuge:</b> nei<br><b>Lys:</b> Vanlig vegbelysning<br><b>Annet:</b> Ved lignende løsninger ved andre bussholdeplasser i Kirkeveien er det også ledelinjer og i tillegg oppmerkede sebrastriper over sykkelfeltet (ble sebrastripene ved denne overgangen bare glemt, eller kommer de senere?) |
