# Tilrettelagte kryssinger for fotgjengere

Trafikksikkerhet og universell utforming

**Dato:** 12.2019

**TØI-rapport:** 1743/2019

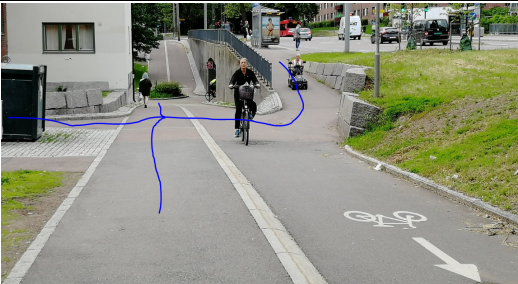
| Sted (kilder) | Bilde | Veg | Beskrivelse |
|---|---|---|---|
| <b>(49) Oslo, Chr.</b><br>Michelsen gt.<br>Buss<br>Københavngata<br>(østover)<br>Bilde: Alena Høye<br><a href="#">Google Maps</a> | | <b>Fartsgrense:</b> -<br><b>ÅDT:</b> -<br><b>Felt:</b> 1<br><b>Typ:</b> Sykkeveg<br><b>Område:</b> Tett | <b>Gangveg og type kryssing, venstre:</b> <ul style="list-style-type: none"> <li>Fortau (med sykkelveg; ikke-avvisende kantstein mellom fortau og sykkelveg)</li> <li>T uten venteareal</li> </ul> <b>Gangveg og type kryssing, høyre:</b> <ul style="list-style-type: none"> <li>Atskilt gangveg til bussholdeplass (rampe med gelender)</li> <li>L uten venteareal</li> </ul> <b>Overgang fra gang- til sykkelareal:</b> <ul style="list-style-type: none"> <li>Venstre: Ikke-avvisende kantstein, samme som ellers mellom sykkelfelt og fortau</li> <li>Høyre: Uklar overgang, gjennomgående asfalt</li> </ul> <b>Refuge:</b> nei<br><b>Lys:</b> Vanlig vegbelysning<br><b>Annet:</b> Her må fotgjengerne som kommer fra eller skal til bussholdeplassen, krysse sykkelvegen, men det finner i og for seg ingen fysisk tilrettelegging |

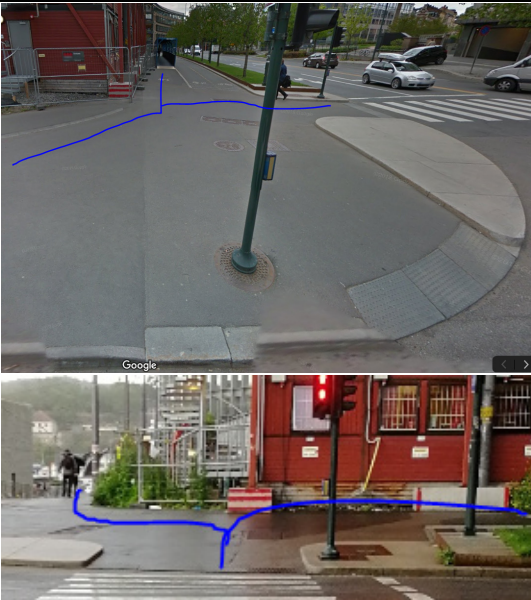
| Sted (kilder) | Bilde | Veg | Beskrivelse |
|---|---|---|---|
| <b>(53) Oslo,</b><br><b>Munkedamsvegen</b><br><b>- Dokkveien</b><br><a href="#">Google maps</a> (øverste bilde, fra 2017; uendret i 2019, men byggegjerdet er flyttet) | | <b>Fartsgrense:</b> -<br><b>ÅDT:</b> -<br><b>Felt:</b> 2<br><b>Typ:</b> Sykkelveg<br><b>Område:</b> Tett | <b>Gangveg og type kryssing, venstre (øverste bilde):</b> <ul style="list-style-type: none"> <li>▪ Fortau (med sykkelveg; sykkelvegen krysses)</li> <li>▪ T uten venteareal</li> </ul> <b>Gangveg og type kryssing, høyre (øverste bilde):</b> <ul style="list-style-type: none"> <li>▪ Signalregulert gangfelt (kantstein på sidene)</li> <li>▪ I uten venteareal</li> </ul> <b>Overgang fra gang- til sykkelareal:</b> Uklar overgang, gjennomgående asfalt<br><b>Refuge:</b> nei<br><b>Fartsdempende tiltak:</b> Tverrgående oppmerkede striper på sykkelveg<br><b>Lys:</b> Vanlig vegbelysning<br><b>Annet:</b> Ved kryssingen er det samtidig overgang fra fortau med sykkelveg til GS-veg, men fortau med sykkelveg fortsetter for dem som svinger til høyre (kommende fra høyre side i nederste bilde) (tilrettelagt kryssing?) |

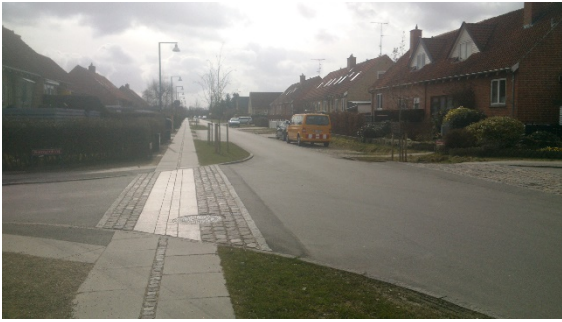
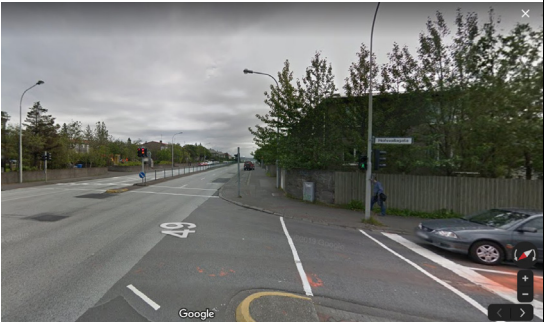
| Det er eksempler i andre land der retningen over krysset markeres med retningsledning eller en linje gatestein. På bildet fra Danmark er kryssingen markert med hvit farge og avgrenset med gatestein (Foto: Liv Øvstedal, Statens vegvesen) | Eksempel på oppmerking i Reykjavik, Island. (Foto hentet fra Google streetview) |

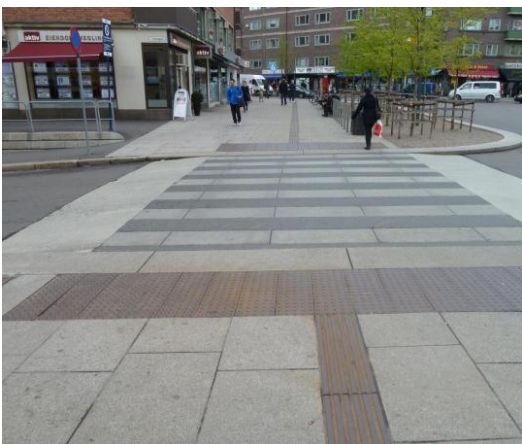
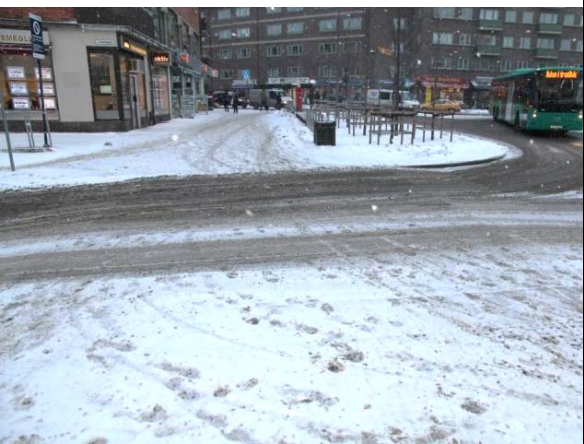
*Litt mer om nedsatt syn:* For en blind eller sterkt synshemmet person (visus på 0,05 eller dårligere eller synsfelt på under 10 grader) vil tilrettelagte kryssingssteder være problematiske. Skal de fungere må de være tilrettelagte på en slik måte at det vil være mulig å orientere seg både om sommeren og vinterstid. Varselfelt kombinert med nedsenket kantstein vil kunne fungere sommerstid, men ikke være nok. Å oppdage en nedsenket kantstein er i seg selv problematisk for en som bruker mobilitetsstokk, der 2 cm blir i minste laget. Stokkbrukeren klarer ikke å observere kanten før man er ute i veien. Man trenger også en kant for å kunne ta ut retningen slik at man klarer å orientere seg rett over veien. På vinterstid med snø, vil både varsselfeltet og kanten på 2 cm forsvinne.

| Gangfelt ved Carl Berners Plass, Oslo, sommer. | Samme sted, vinter (Foto begge bilder: Statped) |
