Sykkelfelt med buffer

Før- og etterundersøkelse av et pilotforsøk i Dyvekes
vei i Oslo

1991/2023

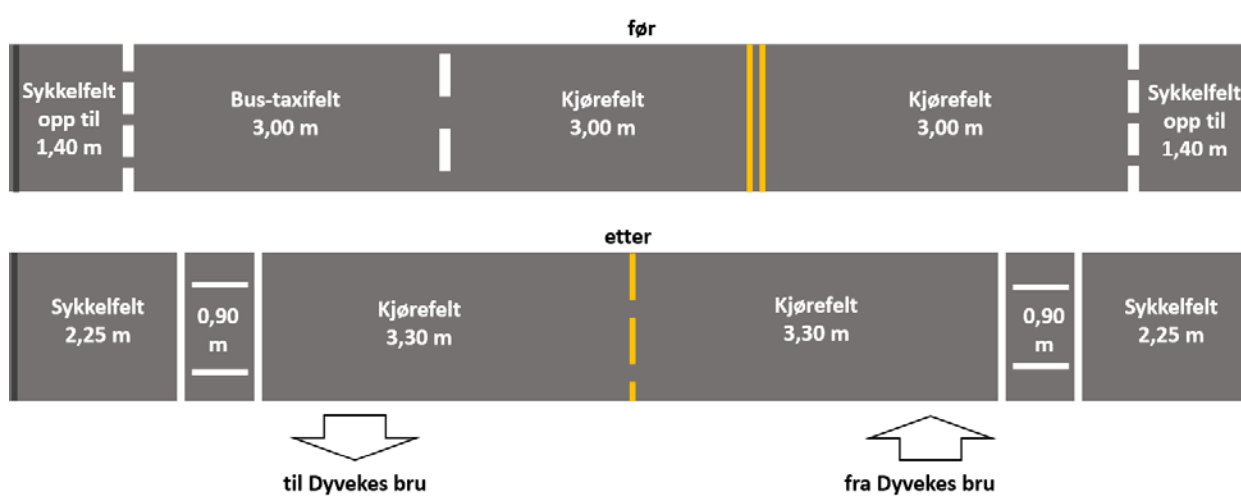
Figur 1.1: Sykkelfeltene i Dyvekes veg i førsituasjonen (vanlig sykkelfelt, øverst i figuren) og i ettersituasjonen med buffer (nederst).

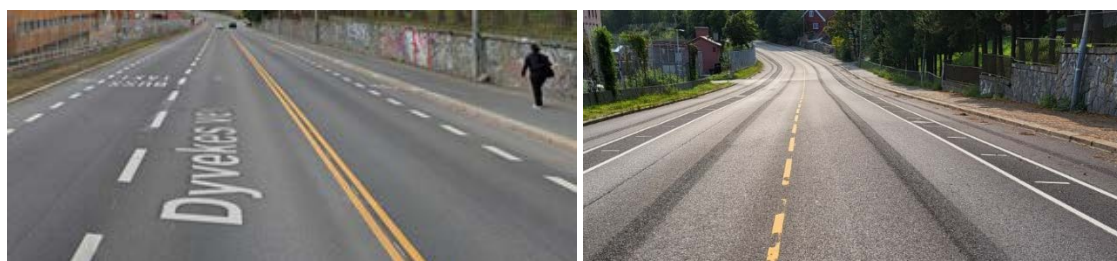
Figur 1.2: Sykkelfelt i Dyvekes vei i førsituasjonen (venstre) og i ettersituasjonen med buffer (høyre) (bilder: Alena Høyre).

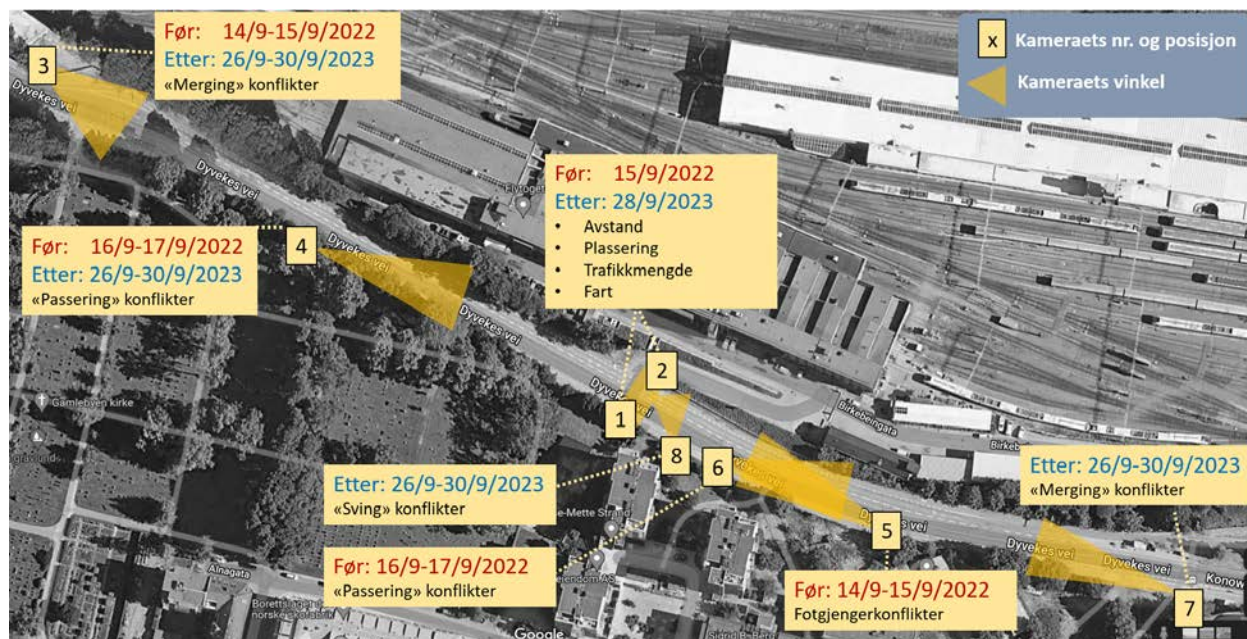
Figur 2.1: Posisjoner og vinkler til kameraer, opptaksdager og type analyser.

For å samle inn videodataene, brukte vi flere Miovision-kameraer, plassert på toppen av en teleskopisk stolpe, med 120° horisontal utsikt. Opptak ble gjort med en oppløsning på 720 x 480. Denne kvaliteten er tilstrekkelig for analyse av bevegelser og interaksjoner, men ikke høyoppløselig nok til å identifisere ansikter eller lese bilsiltene. I før-situasjonen tok vi videoopptak av trafikken på plassene 1-6, mens i etter-situasjonen på plassene 1-4 og 7-8. Posisjoner til kameraer, opptaksdager og type analyser er vist på figur 2.1. Posisjonene til kameraer i ettersituasjonen (#7 og #8) ble justert basert på erfaring fra observasjonene i førsituasjonen.

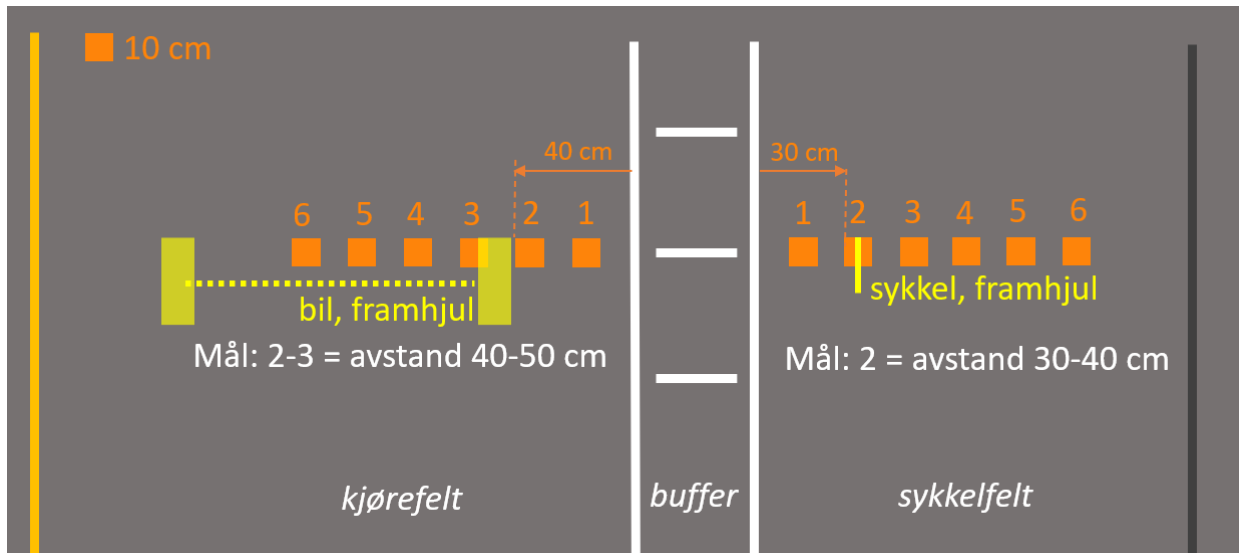
Figur 2.2: Sideavstandsmålene i ettersituasjonen.

påvirket av annen trafikk (ingen forbikjøring eller kø) og som kjørte rett langs Dyvekes vei (ikke svinge til Birkebeingata). For syklister og elsparkesykler ble sideavstanden målt som avstanden mellom forhjulet og ytterkanten av kjørefelt i før situasjonen og av buffermarkering i etter situasjonen. For biler og busser ble sideavstanden målt som avstanden mellom ytterkant av forhjulet og ytterkant av sykkelfelt i før situasjonen og av buffermarkering i etter situasjonen (Figur 2.2 viser målingene i etter situasjonen). Vi målte avstanden manuelt mens vi så videoen i INTERACT-programvaren.

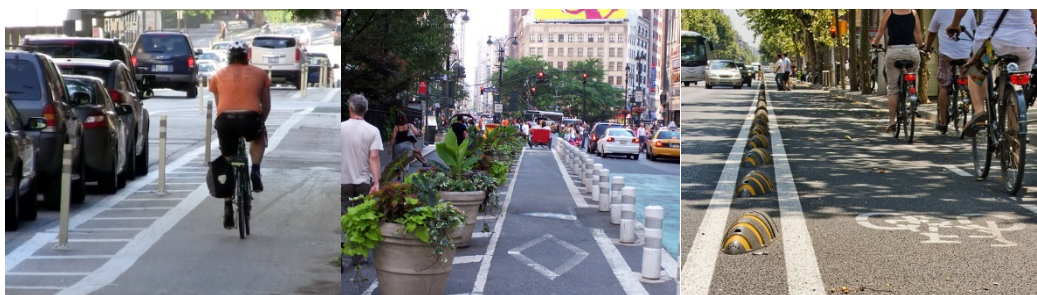
Figur 3.1: Eksempler på ulike varianter av beskyttet sykkelfelt fra Chicago, New York og ukjent by (for referanser, se Høye et al., 2015).

Noen eksempler på beskyttede sykkelfelt og sykkelfelt med buffer er vist i figur 3.1 (eksempler fra Høye et al., 2015) og i figur 3.2 (eksempel fra NACTO).

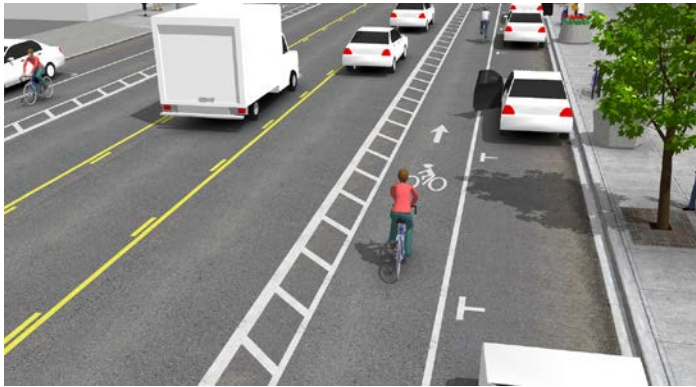
Figur 3.2: Buffered bicycle lane i USA, prinsippskisse fra NACTO⁵.

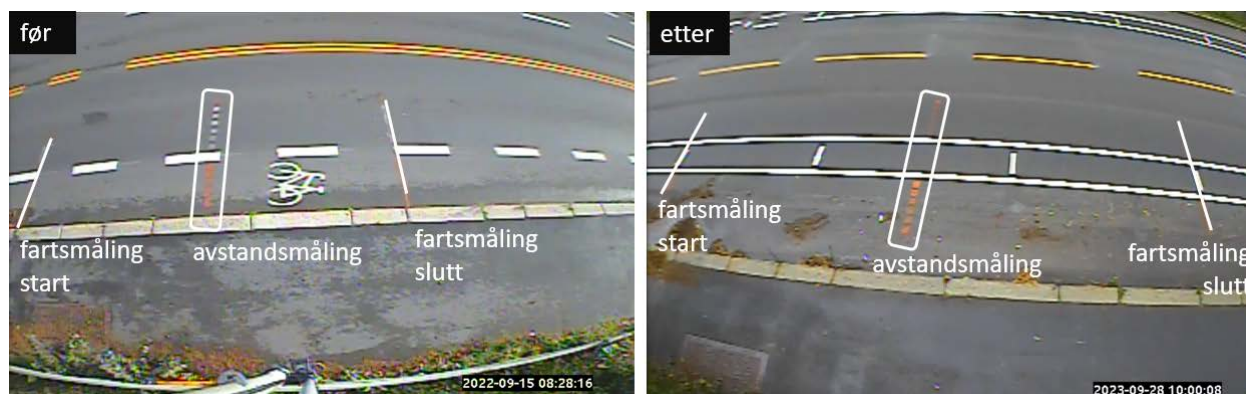
Figur 6.2: Markeringer for måling av sideavstand og hastighet (venstre - før situasjon; høyre - etter situasjon).

Figur 6.2 viser posisjonene til markeringer for måling av sideavstand og hastighet i før- og ettersituasjoner på sted #1. Avstandene mellom linjene for hastighetsmåling var 7,2 m i førsituasjonen og 10,5 m i ettersituasjonen.

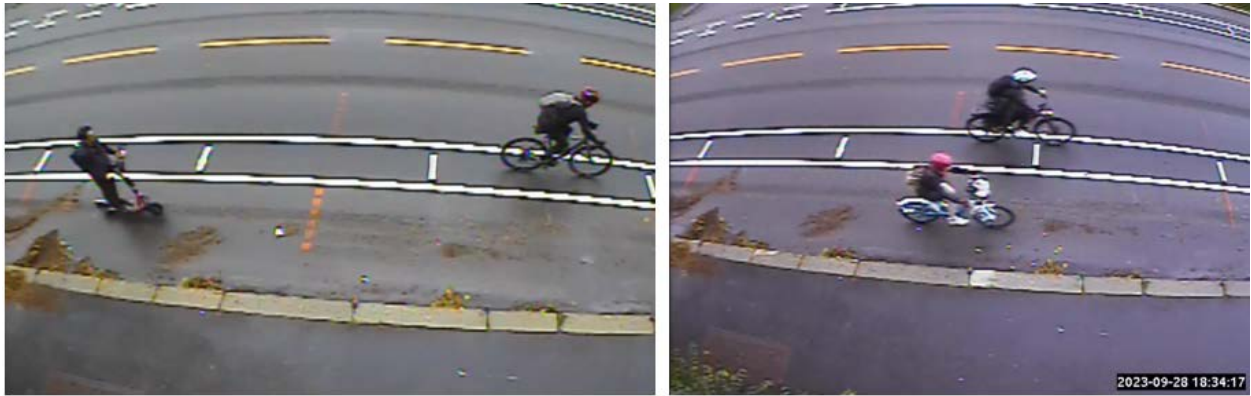
Figur 6.3: Raskere syklister brukte bufferen.

Tabell V2.1 i Vedlegg 2.1. viser total antall trafikanter for hver kategori registrert på sted #1 ved sykkelfelt, fortau og kjørefelt i før- og ettersituasjonen mellom kl. 06.00-20.00. Vi så en nedgang i syklist og elsparkesykler i ettersituasjonen, noe som kan tilskrives de regnfulle værforholdene. Det var også en sterk økning i bil, lastebil og MC trafikk i ettersituasjonen. Årsaken til dette er ukjent. Vi observerte ingen endring i bruk av fortauet blant syklist og elsparkesykler. Den eneste åpenbare endringen til ettersituasjonen var at ingen syklist ble observert syklende i kjørefeltet. Dette skyldes at de raskeste syklistene brukte bufferen hvis det var behov f.eks. for forbikjøring (se figur 6.3).

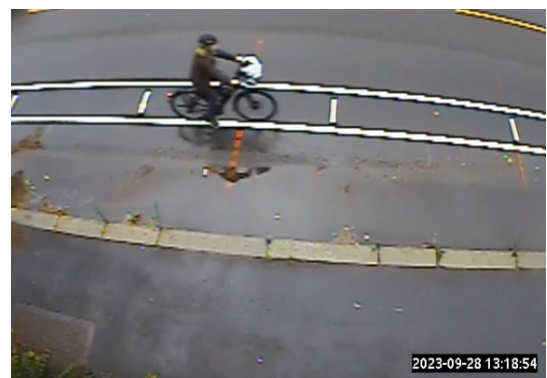
Figur 6.4: En syklist som unngår vann i sykkelfeltet.

I perioder med mye regn i ettersituasjonen, var det et åpenbart problem med overvann på sykkelfeltet og syklister og el-sparkesyklister kjørte nærmere bufferen for å unngå vann (se figur 6.4). Derfor inkluderte vi ikke disse situasjonene i målingene. Totalt målte vi avstand for 444 trafikanter i førsituasjon og 586 trafikanter i ettersituasjonen (detaljerte gjennomsnittsverdier og intervallfordeling for hver trafikanterkategori finnes i vedlegget).

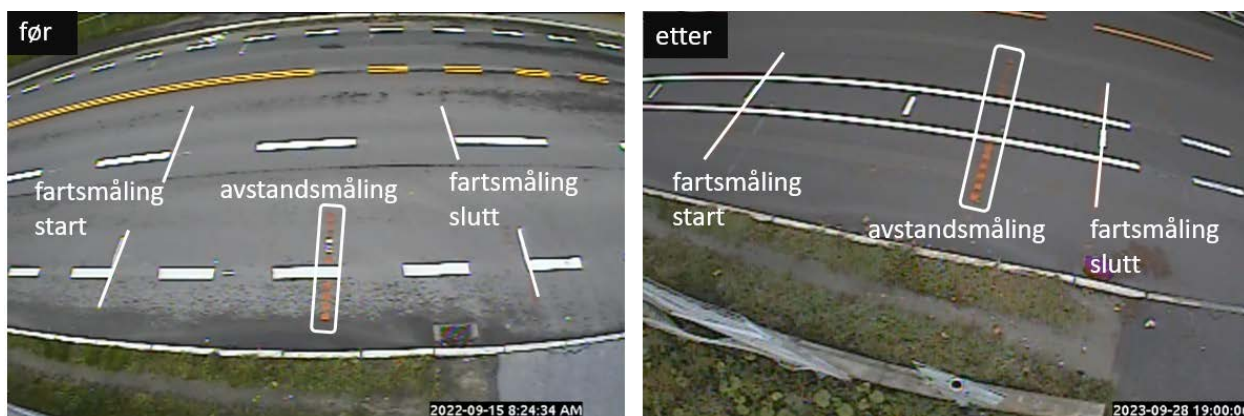
Figur 6.6: Markeringer for måling av sideavstand og hastighet (venstre - før situasjon; høyre - etter situasjon).

Figur 6.6 viser posisjonene til markeringer for måling av sideavstand og hastighet i før- og ettersituasjonen. Avstandene mellom linjene for hastighetsmåling var 7,1 m i bussfelt/ sykkelfelt og 6,1 m i kjørefelt i førsituasjonen. I ettersituasjonen var avstanden 6,35 m for begge felt.

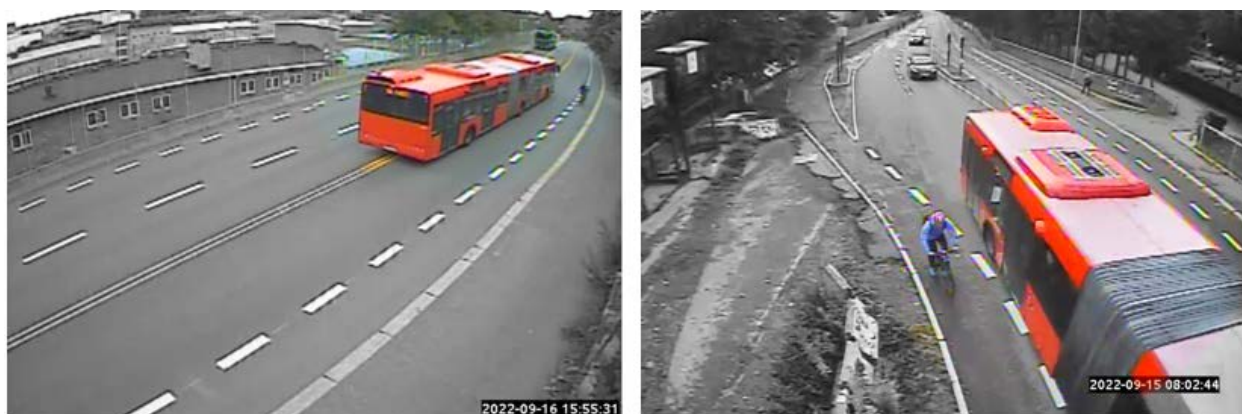
Figur 6.9: Åpenbar forbikjøringsmanøver (venstre); Veldig liten passeringsavstand (høyre).

Generelt observerte vi at bussjåfører forsøkte å gi en viss sideavstand fra sykkelfeltet. I noen situasjoner brukte de delvis motsatt kjørefelt og krysset dobbelt sperrelinje for å øke avstanden (figur 6.9 - venstre). Men i noen situasjoner var sideavstanden mellom bussen og syklisten relativt liten, noe som kan være skummelt for syklistene, og også kan forårsake stabilitetsproblemer. Dette er mest markant nær Dyvekes bru (figur 6.9 - høyre).

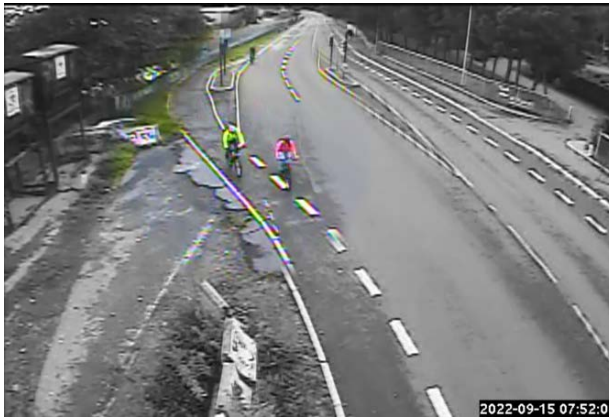
Figur 6.10: Møte mellom en syklist i sykkelfeltet og en syklist i kjørefeltet.

Nær Dyvekes bru (på strekningen der det er trafikkøyt) er det mange syklister som unngår å bruke sykkelfelt. De sykler heller i kjørefeltet og vender tilbake til sykkelfeltet etter øya. Vi observerte flere situasjoner der det var forhandling i møtet mellom en syklist i sykkelfeltet og en syklist i kjørefeltet (figur 6.10).

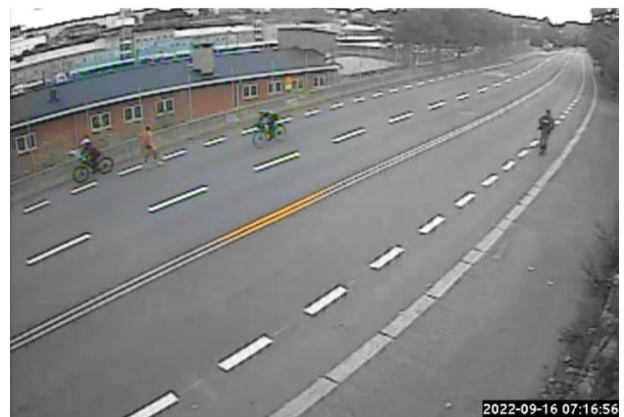
Figur 6.11: En fotgjenger bruker et sykkelfelt.

I tillegg var det et potensial for risikosituasjoner på strekningen hvor fotgjengere brukte sykkelfeltet på nordsiden (siden mot Lodalen) av Dyvekes vei (figur 6.11), spesielt når både fotgjenger og syklist bevegede seg i samme retning og syklister nærmer seg bakfra i høy hastighet.

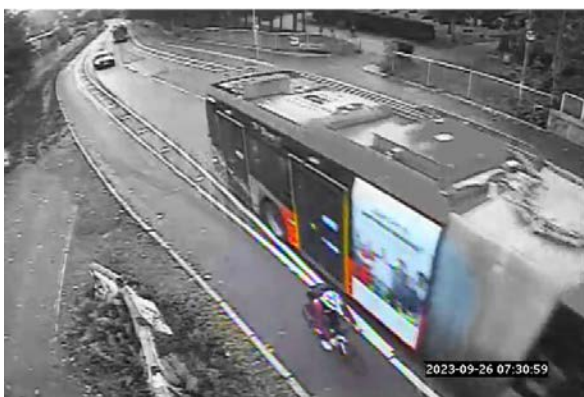
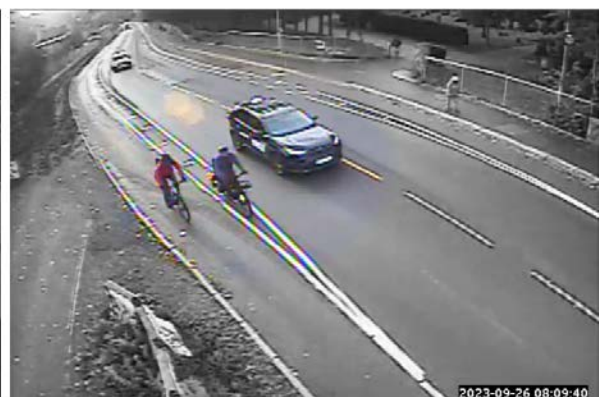
Figur 6.12: Minimum sideavstand mellom bussen og syklisten (venstre); forbikjørings situasjon (høyre).

Der bufferen slutter rett før Dyvekes bru, reduseres sideavstanden mellom bussene og syklister (slik det også var i førsituasjonen). Videre er det autovern på broen, slik at plassen for syklister oppleves å være enda smalere. Dette kan være skremmende for noen syklister. Samtidig kjører syklister ofte forbi hverandre her (se figur 6.12). Rett før vi startet opptak på dette stedet var det en ulykke mellom en buss og en scooter, som kjørte parallelt i sykkelfelt.

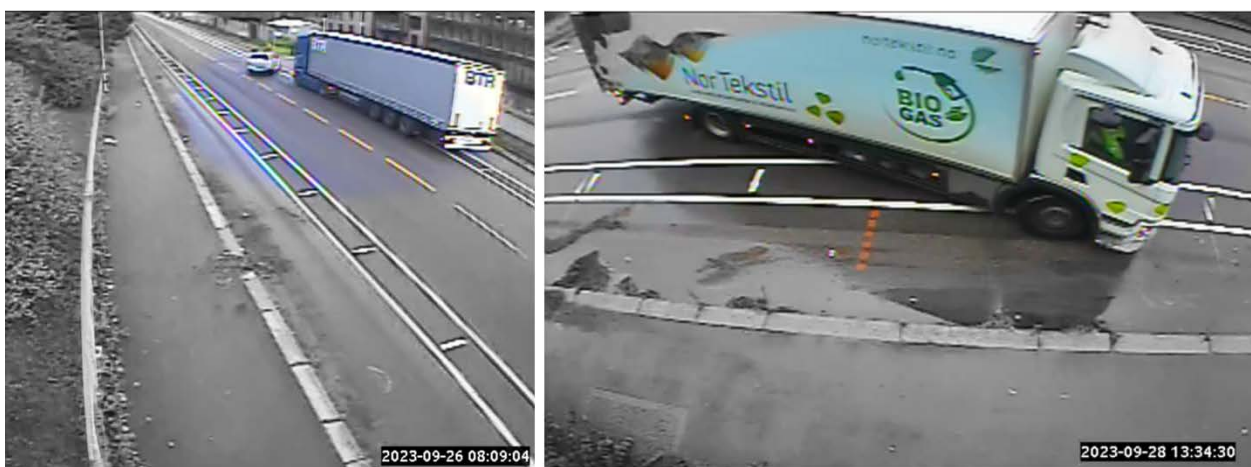
Figur 6.13: En bil som svinger rett foran en lastebil (venstre); Venstresving fra Birkebeingata (høyre).

En annen utfordring er at noen av lastebilene som kommer fra Birkebeingata og skal til venstre, bruker bufferen og til og med sykkelfeltet på motsatt side til sine svingmanøvrer (se figur 6.13 – høyre).

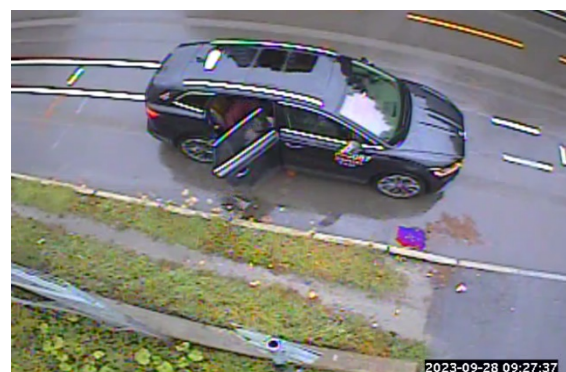
Figur 6.14: Bil som stopper i sykkelfeltet

En sikkerhetssituasjonen som er relatert til sykkelfelt med buffer er at det gir god plass til at personbiler kan stoppe. Vi observerte flere slike stoppsituasjoner (figur 6.14).

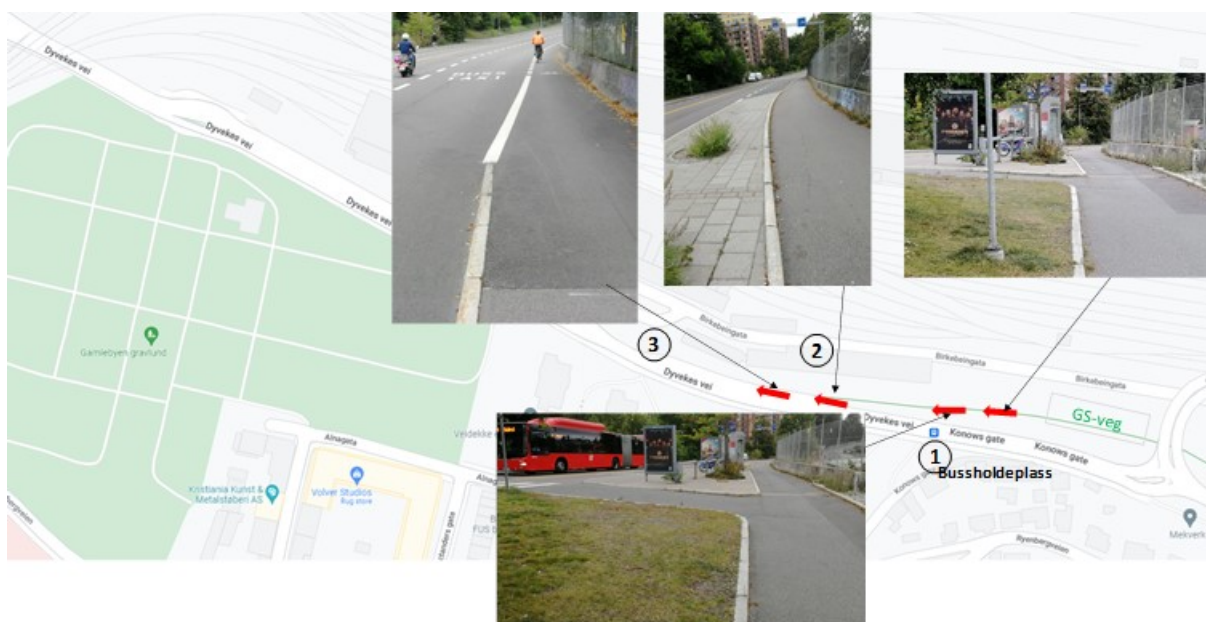
Figur V1.2: Overgang fra GS-veg ved bussholdeplass til sykkelfelt i vestgående retning.

(1) til (3): Rett etter bussholdeplassen i øst går GS-vegen som kommer østfra, over i sykkelfeltet som ligger inntil kollektivfeltet. GS-vegen føres bak bussholdeplassen. Overgangen fra GS-veg til sykkelfelt er relativt utydelig (**Feil! Fant ikke referanseskilden.**).

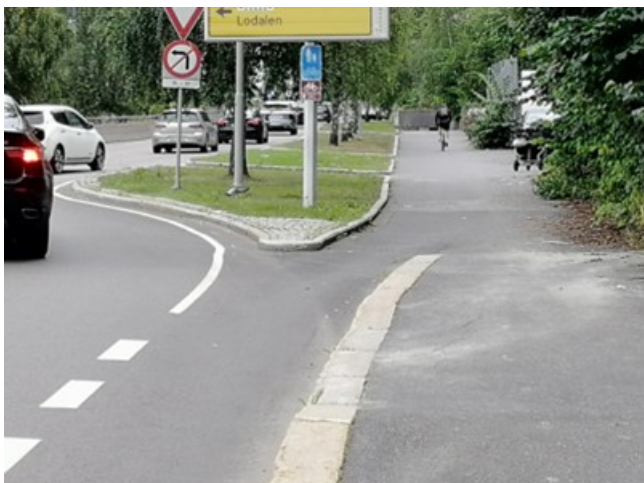
Figur V1.5: Utydelig overgang fra sykkelfelt til GS-veg i øst. .

I øst slutter sykkelfeltet med en uklar overgang til GS-veg. Fortauet går over i samme GS-veg. Det som var sykkelfelt, ser ut til å fortsette i en ca. 30 cm smal stripe mellom kantlinje og kantstein (**Feil! Fant ikke referanseilden.**).

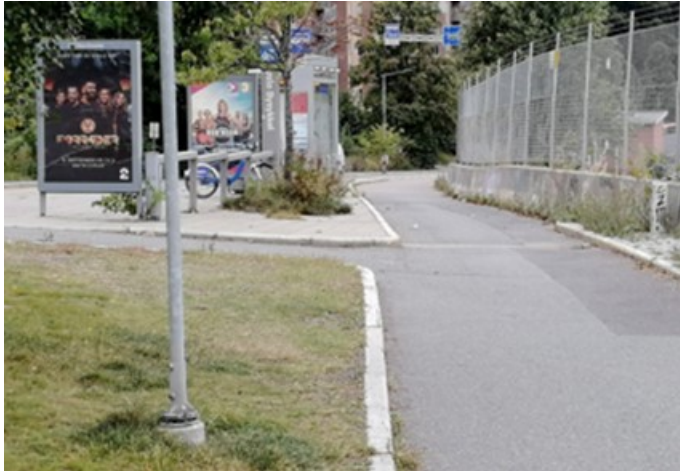
Figur V1.6: Uklar overgang fra GS-veg til sykkelfelt ved bussholdeplassen i øst (vestgående retning).

GS-vegen har ingen definert slutt, og det virker uklart hvor den går over til sykkelfelt. Fotgjengere som fortsetter rett fram vil ende opp i sykkelfeltet hvor det kan komme syklister i høy fart bakfra. Samtidig kan det komme busser i kollektivfeltet bakfra, og til høyre er det betongrekkverk. Det kan også være møtende fotgjengere (se neste punkt).

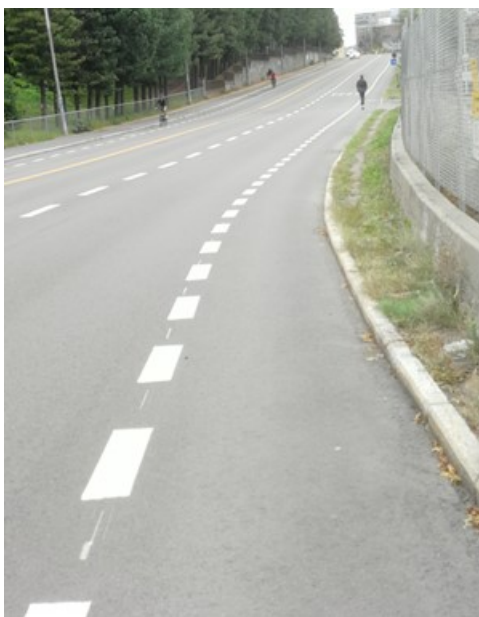
Snarvei for gående mellom Birkebeingata og bussholdeplassen i øst (vestgående retning for syklister)

Mellom Birkebeingata og ca. 50-10 meter før bussholdeplassen er en stripe med gress mellom sykkelfelt og betongrekkverk, som tydeligvis er hyppig brukt som snarvei av gående. Gående på gressstripen er ikke nødvendigvis noe problem for sikkerheten, men gressstripen fortsetter ikke helt fram til bussholdeplassen. Gående vil derfor måtte gå ca. 50-100 meter i sykkelfeltet mellom betongrekkverk og kollektivfelt. Sykkelfeltet er her kun 1,50 meter bredt og begrenset av betongrekkverk på den ene siden, og kollektivfelt på den andre siden. Syklister kan ha delvis meget høy fart her (nedoverbakke). Det kan potensielt føre til meget farlige situasjoner.

Figur V1.7: Fristende snarvei for gående mellom Birkebeingata og bussholdeplassen i øst (vestgående retning).
