Trafikksikkerhet for sporvogn i Oslo

TØI rapport 367/1997
Oslo, september 1997
86 sider
ISBN 82-480-0020-6
ISSN 0802-0175

Prosjekt: O-2053 Sporvogners trafikksikkerhet

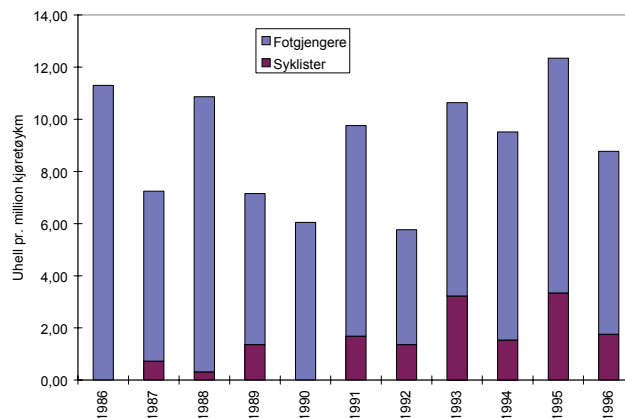
Kollisjoner mellom trikk og myke trafikanter 1986-96, pr. million togkilometer.

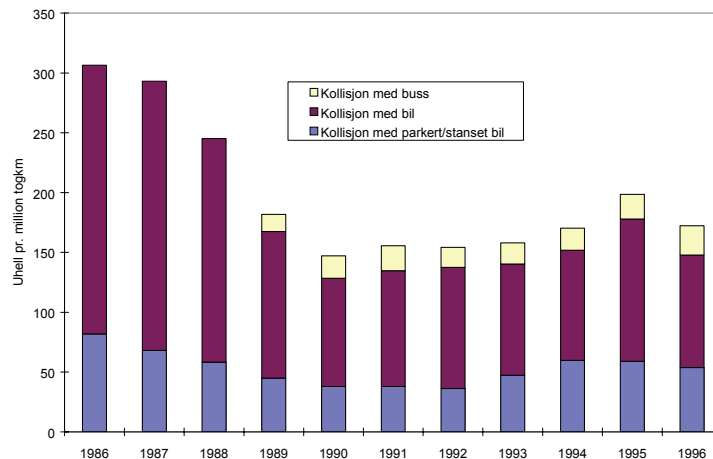
Kollisjoner mellom trikk og bil 1986-96, pr. million togkilometer (før 1989 er tallene for buss og bil slått sammen).

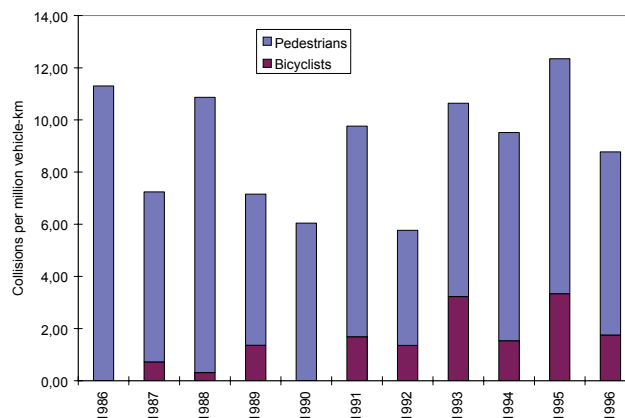
Collisions 1986-96 between tram and pedestrians/bicyclists, per million vehicle-km.

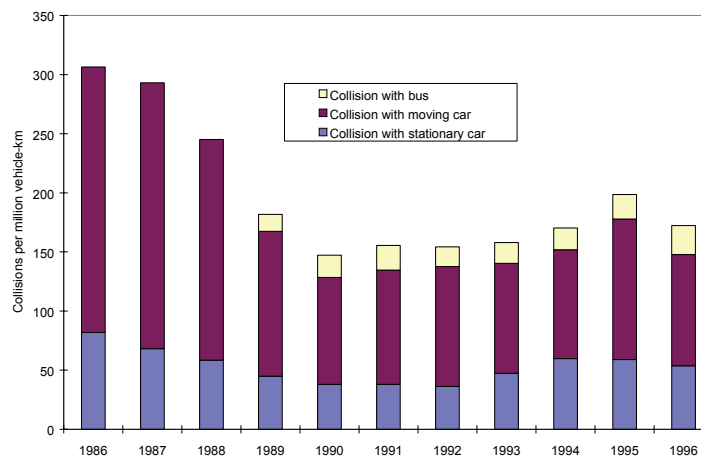
Collisions 1986-96 between trams and cars/buses, per million vehicle-km (before 1989 the figures for cars include collisions with buses).

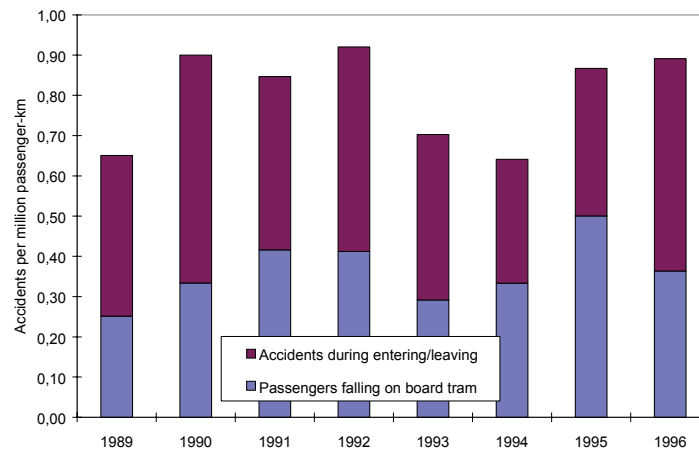
Falls on board the tram, and accidents during boarding and leaving, per million passenger-km (1989-96).

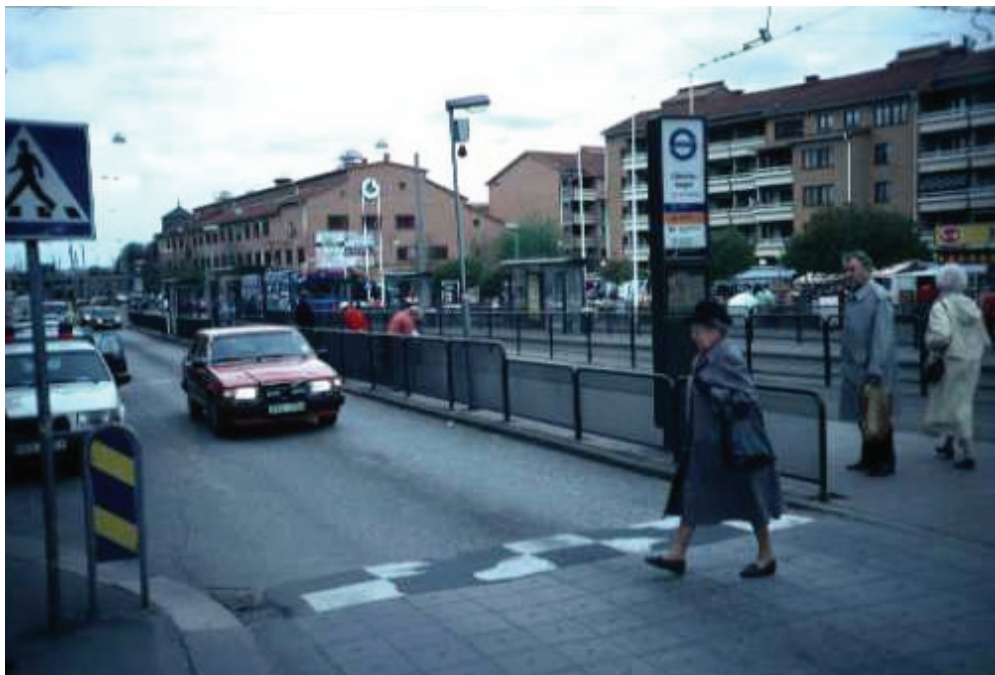
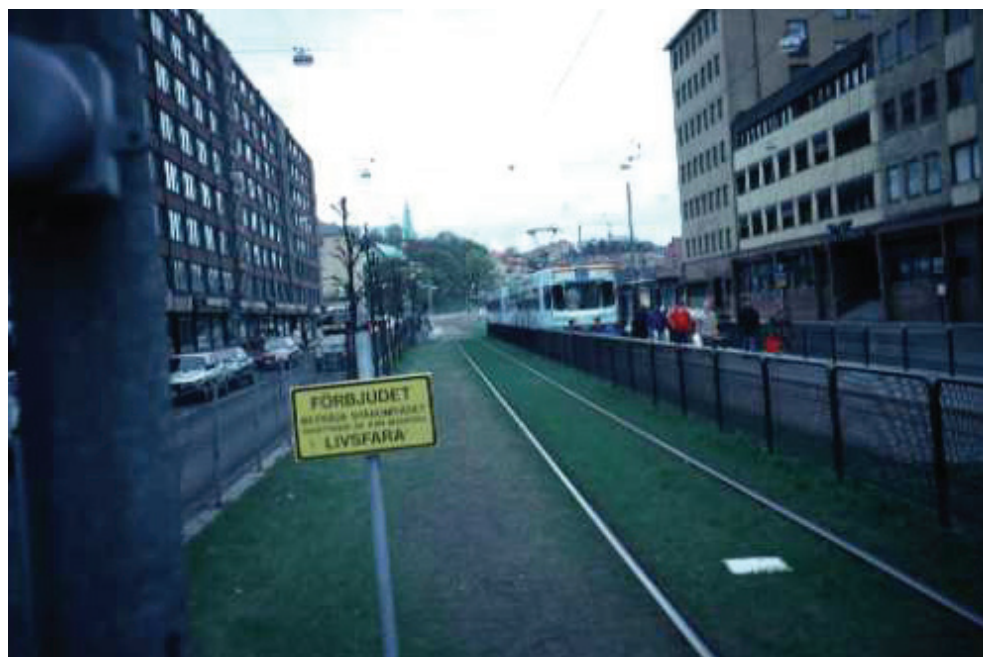
Sikring av holdeplasser og sporområder med gjerde (Gøteborg).

Rapporten «Säkrare spårväg i Göteborg» (Johansson, 1995) inneholder beskrivelse av krav til den ideelle refugeholdeplass. Et viktig element er at refugene i de to retningene er forskjøvet, og fotgjengerovergangene er plassert slik at kryssende fotgjengere er lett synlig for trikkeførerne i begge retninger. Det legges inn en sikkerhetsmargin på 5-10 meter fra stopplinja for trikken og fram til fotgjengerovergangen. Dessuten sikres sporområdet med gjerde for å forhindre kryssing utenom fotgjengerfeltet. Bildene på neste side viser et par eksempler fra Göteborg hvor holdeplasser og sporområder er sikret med gjerde. Der har en ifølge informasjon fra Göteborgs Spårvägar flere eksempler på at antall ulykker er betydelig redusert etter at slike gjerder er anlagt, sammen med gjennomføring av ulike andre sikkerhetstiltak. Selv om det er påvist en klar nedgang i ulykkesrisikoen, er det ikke foretatt systematiske evalueringer som gjør det mulig å fastslå hvilke elementer ved "idealholdeplassen" som har størst virkning på sikkerheten.

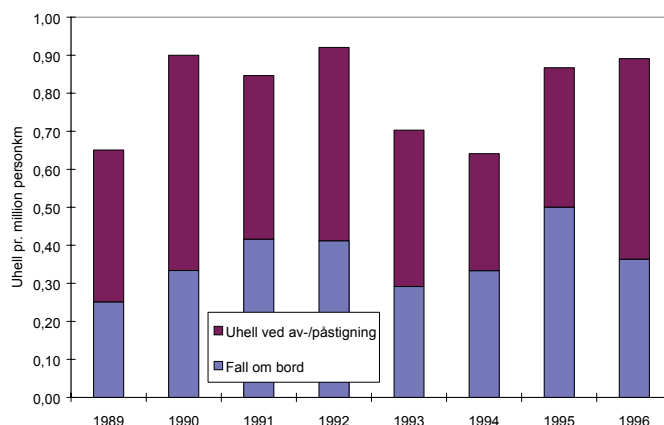
Figur 3. Fall om bord og uhell ved av- eller påstigning 1989-96, pr. million personkilometer.

Figur 3 og tabell 6 viser uhell om bord på trikken (hovedsakelig fall ved oppbremsing eller oppstart, eller i kurver) og uhell ved av- eller påstigning (dvs. personer som har falt eller blitt klemt i døra). Det har ikke vært noen påfallende endringer i risikoen for disse uhellstypene i løpet av de siste 10 åra. Gjennomsnittlig antall uhell pr år er 27,5 for fall om bord (tilsvarende ca. 1 uhell pr 3 millioner personkilometer), og 32,5 for av-/påstigning (som tilsvarer ca. 1 uhell pr million reiser).
