Sammendrag

Tilrettelagte kryssinger for fotgjengere – Trafikksikkerhet og universell utforming

TØI rapport 1743/2019

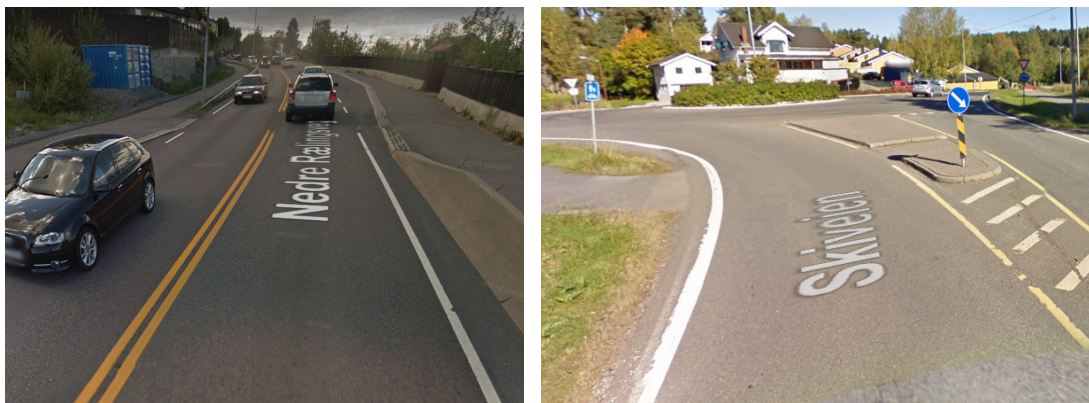
Figur S.1: Eksempler på tilrettelagte kryssinger.

Anbefalinger for plassering og utforming er beskrevet i Statens vegvesens håndbok V127 (2017). Tilrettelagte kryssinger er kryssingssteder for fotgjengere som ikke har sebrastriper eller gangfeltskilt. Det er tilrettelagt for at fotgjengere skal kunne krysse, for eksempel med nedsenket kantstein eller deleøy (trafikkøy i midten av vegen), men uten at de kjørende har vikeplikt for kryssende. Tilrettelagte kryssinger skal ikke ha taktile tiltak for synshemmede (for å unngå forveksling med gangfelt). Utover dette er det ikke beskrevet krav til universell utforming for tilrettelagte kryssinger. Tilrettelagte kryssingssteder kan anlegges på steder hvor gangfelt ikke er aktuelt, enten fordi farten er for høy eller fordi gangfelt anses som unødvendige på grunn av få kryssende fotgjengere. De skal ikke anlegges på steder hvor gangfelt er fjernet på grunn av for høy risiko (med mindre det gjøres andre utbedringer). Formålet med tilrettelagte kryssingssteder er å forbedre fremkommeligheten for kryssende fotgjengere og å kanalisere kryssende fotgjengere slik at disse krysser vegen omtrent på samme sted. Forbedret trafikksikkerhet er *ikke* blant formålene, men tilrettelagte kryssinger bør likevel ikke øke ulykkesrisikoen. Noen eksempler er vist i Figur S.1. Flere eksempler finnes i vedleggene 1, 2 og 3.
