Alena Høye  
Marjan Mosslemi  
TØI rapport 1033/2009

## Fartsdempende tiltak i gangfelt – eksempler og erfaringer

**Prosjekt:** 3487 - Fartsdempende tiltak ved gangfelt

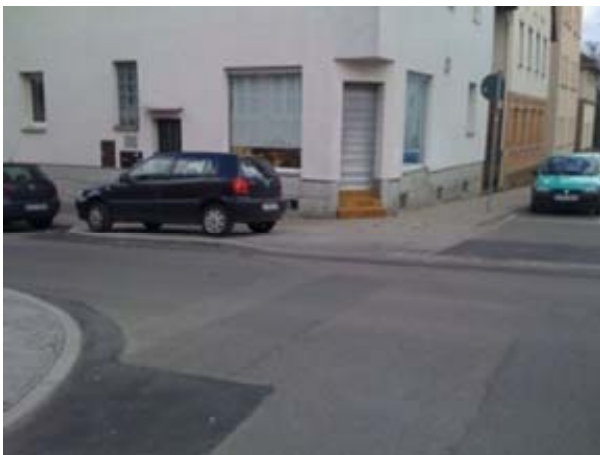
Figur 2.1: Fortausutvidelse i kryss er ikke ment som parkeringsplass. Kilde: Elterninitiative Zuffenhausen, [www.zuffenhausen.biz/Willkommen.html](http://www.zuffenhausen.biz/Willkommen.html)

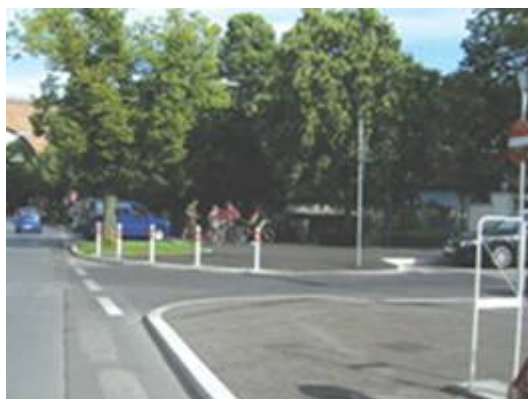
Figur 2.4: Fortausutvidelse i kryss uten oppmerket gangfelt i Østerrike. Kilde: Lokale Agende 21 Wien, <http://la21wien.at/>.

I kryss blir fortausutvidelser bygd for å øke sikten og for å redusere farten blant svingende kjøretøy, også når det ikke er oppmerket gangfelt. Slike fortausutvidelser er ofte supplert med lave betongstolper eller reflektorposter for å hindre at arealet brukes som parkeringsplass og for å gjøre tiltaket mer synlig for bilister. Et eksempel er vist i figur 2.4 i et kryss hvor det ikke er oppmerket gangfelt. Et annet eksempel er vist i figur 2.5 som viser krysset både før og etter at fortauet ble utvidet.

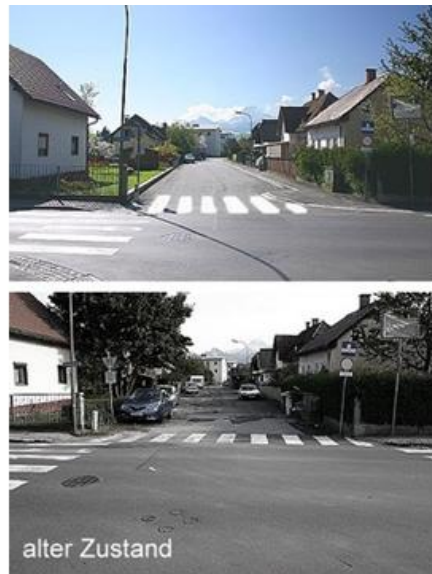
Figur 2.5: Fortausutvidelse i Villach, Østerrike i kryss med oppmerket gangfelt, etter (øverst) og før. Kilde: [www.villach.at](http://www.villach.at).

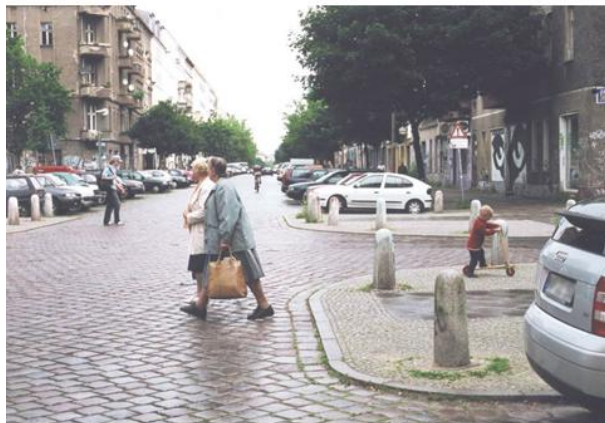
Figur 2.6: Fortausneser i Berlin. Kilde: Berlin Verkehr, Senatsverwaltung für Stadtentwicklung.

Selv om nesene i mange tilfeller ikke er kombinert med oppmerket gangfelt, kan de betraktes som tilrettelagt krysningsssted. Det er ikke funnet studier av virkningen på fart eller konflikter mellom motorkjøretøy og fotgjengere.

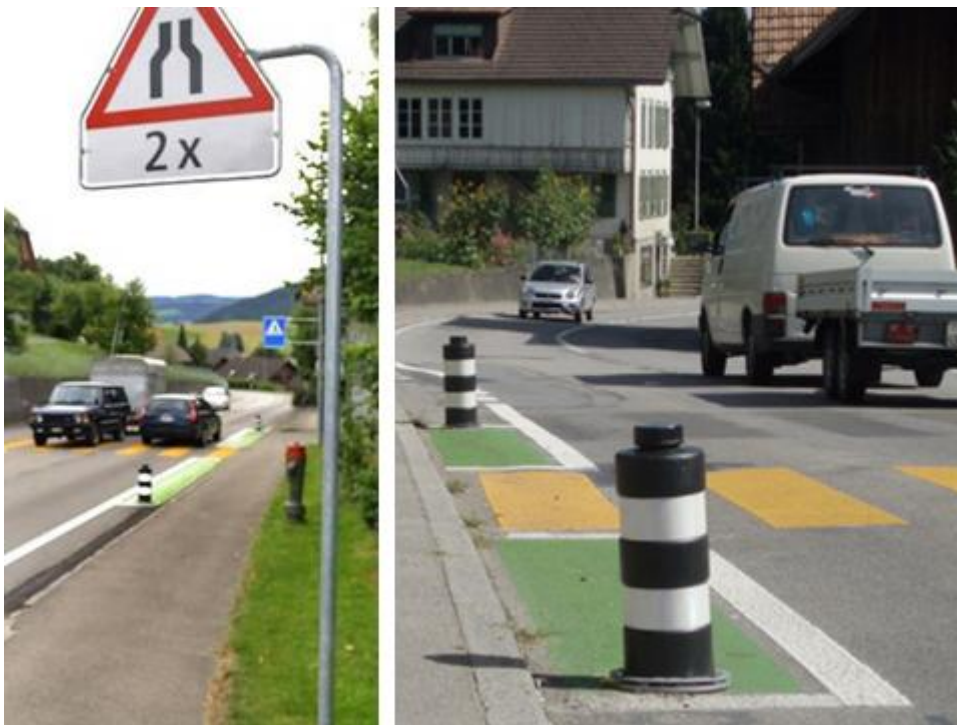
Figur 2.8: Innsnevring av kjørefelt ved fotgjengerovergang i Zäziwil, Sveits. Kilde venstre bilde: <http://www.bernerzeitung.ch/region/kanton-bern/Autofahrer-sabotieren-Versuch-fuer-sichere-Fussgaengerstreifen/story/19678018>. Kilde høyre bilde: <http://www.bern-ost.ch/index.php?p=50&q=14735>

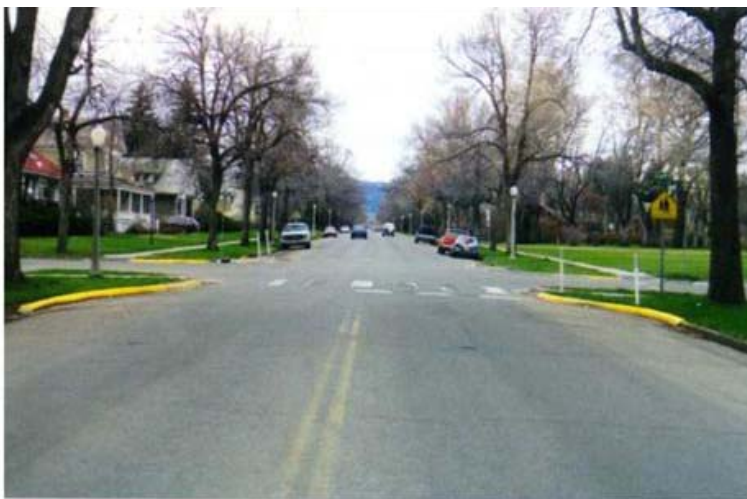
Figur 2.9: Utvidet fortau med kantstein i flere engelskspråklige land. Kilde: Fitzpatrick et al. (2003).

I flere engelskspråklige land (USA, Storbritannia, Australia, Canada) brukes utvidet fortau med kantstein for å innsnevre kjørefeltene og for å gjøre gangfeltet kortere. To eksempler er vist i figur 2.9 og 2.10.

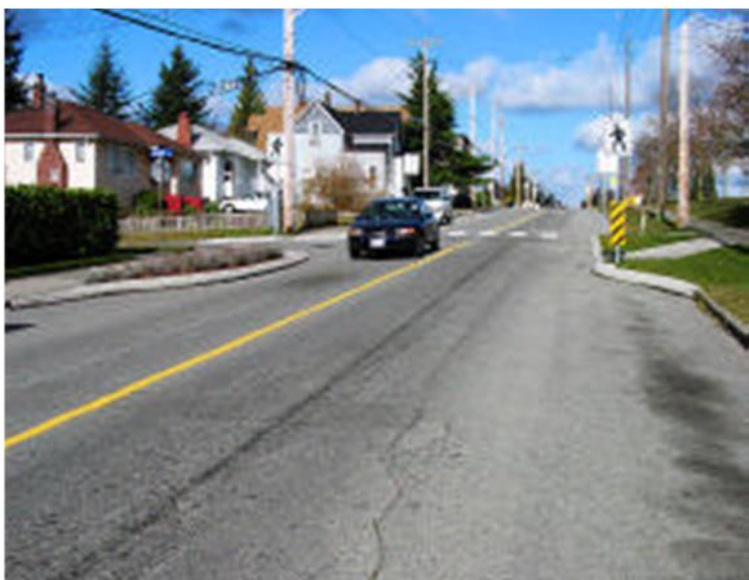
Figur 2.10: Utvidet fortau med kantstein i Lanark County, Canada. Kilde: AECOM Canada Ltd. (2009).

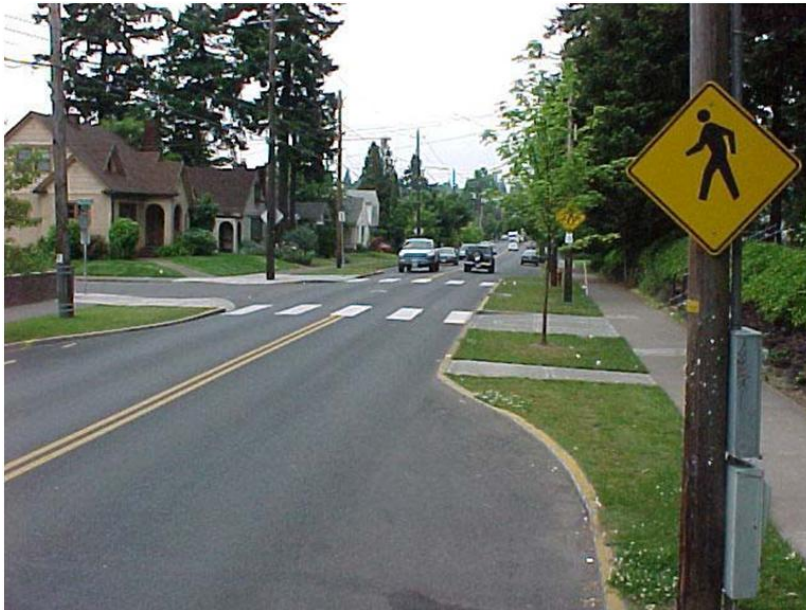
Figur 2.11: Gate med utvidet fortau ved gangfelt i British Columbia, Canada. Kilde: Murphy (2003).

Fra Canada er det funnet et eksempel på en gate med utvidet fortau (figur 2.11). Fartsgrensen er ukjent. I slike situasjoner er fartsreduksjonen ifølge Murphy (2003) som regel omtrent på 5 km/t.

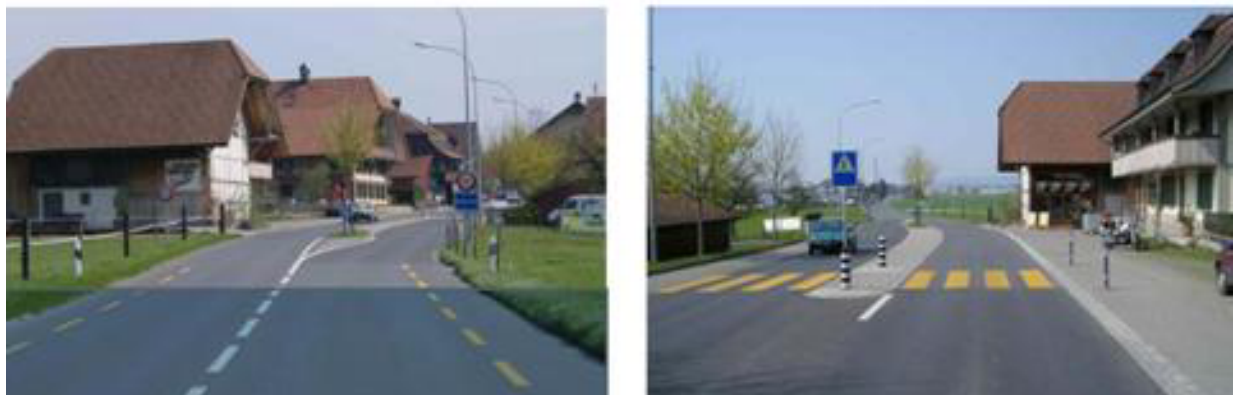
Figur 2.12: Sideforskyvning, i Untere Hauptstrasse, Niederwitrach; på veg inn i tettstedet (t.v.) og ut av tettstedet (t.h.). Kilde: Beyeler & Roduner (2004).

**Eksempel 1 (Objekt 2, Untere Hauptstrasse, Niederwitrach):** Figur 2.12 viser sideforskyvningen sett fra en bil som kjører på strekningen med fartsgrense 80 og inn i fartsgrense 50 km/t (venstre side) og sett fra motsatt retning (høyre side). Skisser med mål og plassering av gangfelt og fartsgrenseskilt er vist i figur 2.13. Fartsprofilen viser at farten reduseres på veg inn i tettstedet fra ca. 75 km/t for sideforskyvningen til ca. 47 km/t rett etter sideforskyvningen. Dette er ifølge rapporten vel under det som er mulig å kjøre. Ved gangfeltet er farten omtrent 50 km/t. På veg ut av tettstedet ligger gangfeltet i begynnelsen av sideforskyvningen og ca. 70m før fartsgrensen settes opp til 80 km/t.

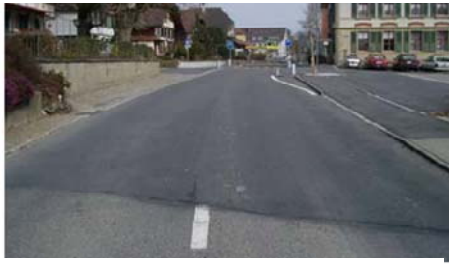
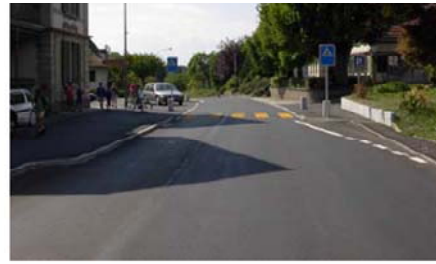
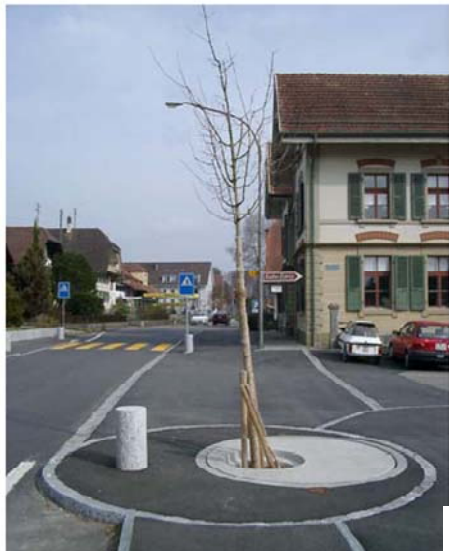
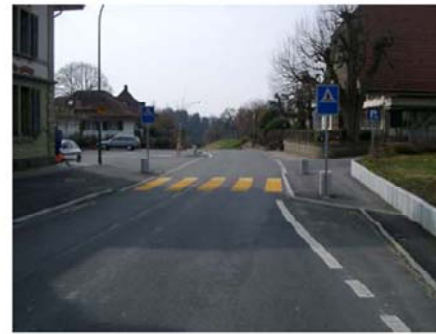
Figur 2.14: Sideforskyvning, i Hauptstrasse, Wohlen b. Bern; på veg inn i tettstedet og ut av tettstedet. Kilde: Beyeler & Roduner (2004).

I dette eksempelet er sideforskyvningen oppnådd ved innsnevring av kjørefeltene i begge retninger. Midtlinjeoppmerkingen er fjernet. Innsnevringen begynner ca. 25 m før gangfeltet på veg inn i tettstedet og bare noen få meter på veg ut av tettstedet. Det kan tenkes at denne konstruksjonen gjør at det blir mindre konflikter mellom møtende trafikk enn hvis innsnevringen hadde vært rett ved gangfeltet i begge retninger, slik at møtende kjøretøy ville være nødt til å kjøre mot midten av vegen omtrent samtidig. I nåværende situasjon kan både plasseringen av innsnevringene, oppmerkingen og diverse designelementer (lave betongstolper, tre) i begge kjøreretninger gi inntrykk at det kun er det egne kjørefeltet som blir smalere.

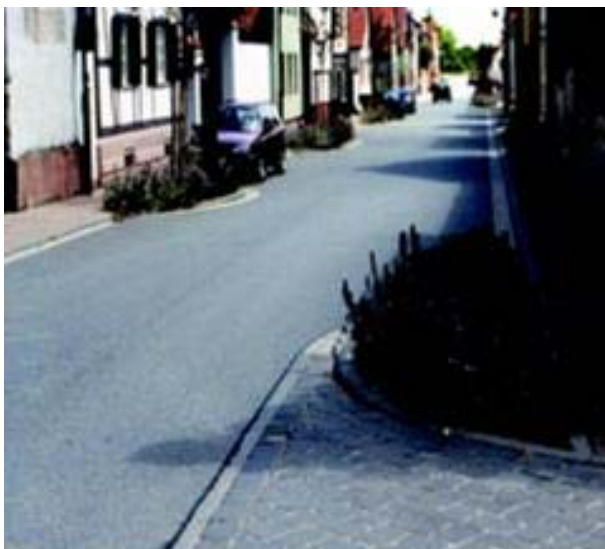
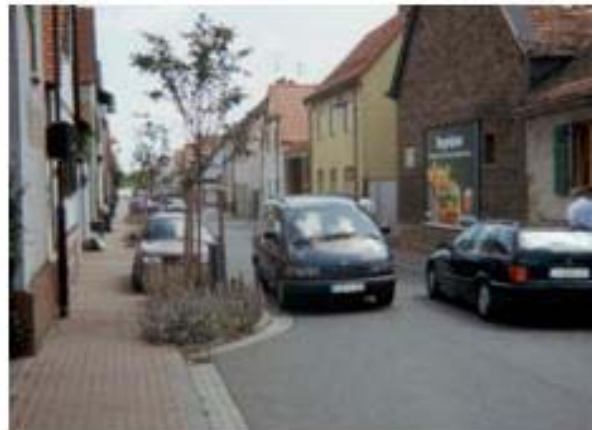
Figur 2.16: Sideforskyvninger med beplantning i Tyskland. Kilde: Brewer et al. (2001).

I figur 2.16 er det vist to eksempler på sideforskyvninger i Tyskland. I disse eksemplene er kjørefeltbredden redusert med beplantning med lave busker på høyre / venstre siden av veien (Brewer m.fl., 2001). Fartsgrensen på gatene som er vist i figur 2.16 er ukjent (mest sannsynlig er 30 eller 50 km/t).

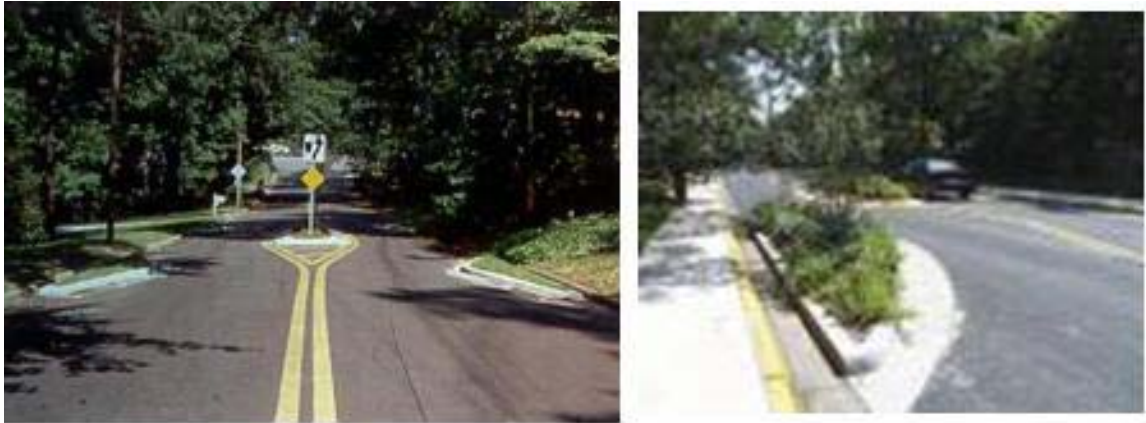
Figur 2.17: Sideskyvninger med beplantning i USA. Kilde: <http://www.fhwa.dot.gov/environment/tcalm/index.htm> (14 aug. 2009).

To eksempler fra USA hvor lav beplantning er brukt for å oppnå sideforskyvninger er vist i figur 2.17. Også i disse eksemplene er fartsgrensen ukjent.

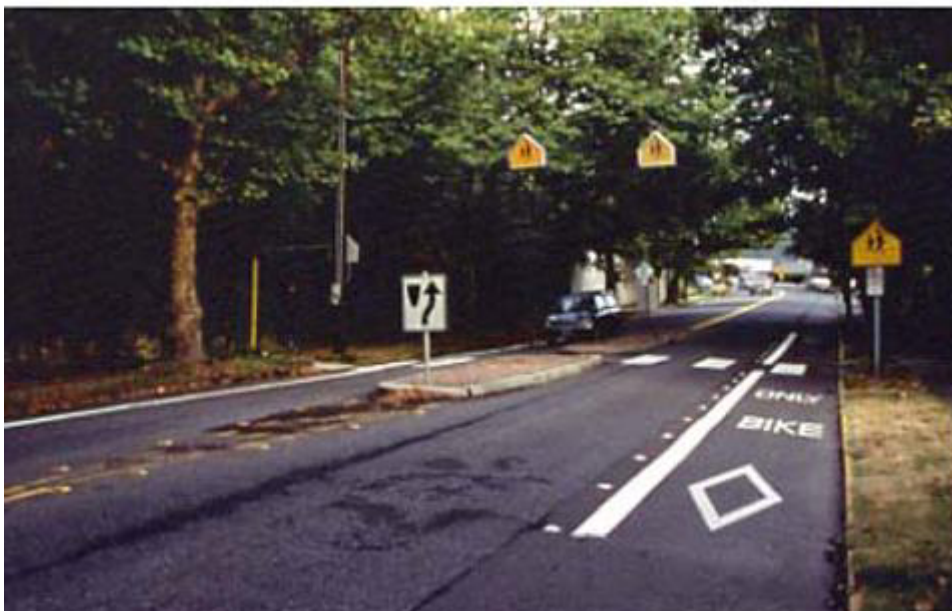
Figur 2.18: Sideskyvning ved midtøy med kantstein i Minneapolis, Minnesota, USA. Kilde. Fitzpatrick (2003).

I dette eksempelet er det et oppmerket sykkelfelt parallelt med refugen. På vegen ellers er det ikke oppmerket sykkelfelt. I andre land gjøres dette omvendt: På veger med oppmerket sykkelfelt opphører oppmerkingen ofte ved en midtøy eller fotgjengerrefuge.

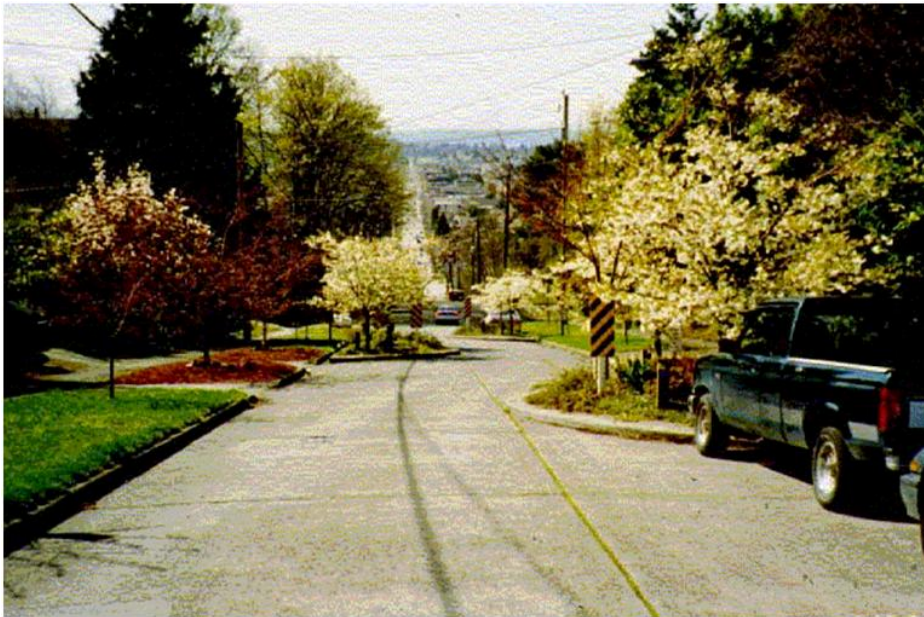
Figur 2.19: Sideforskyvning med beplantning i Seattle. Kilde: Murphy (2003).

Et eksempel fra USA viser en sideforskyvning hvor beplantning er bukt for å innsnevre vegbredden vekselvis på høyde og venstre side (figur 2.19). Fartsgrensen i dette eksempelet er ukjent. Den gjennomsnittlige kjørefarten ble ifølge Murphy (2003) redusert til 25 km/t ved sjikanene og til 47 km/t mellom to sjikaner (farten før sjikanene ble installert er ukjent). Samtidig ble antall kjøretøy redusert fra 1900 til 1000 per døgn. Tilsvarende reduksjoner av trafikkmengden ble også observert andre steder ifølge Murphy. Parkerte biler mellom sjikanene (som på bildet) blir ansett som et problem.

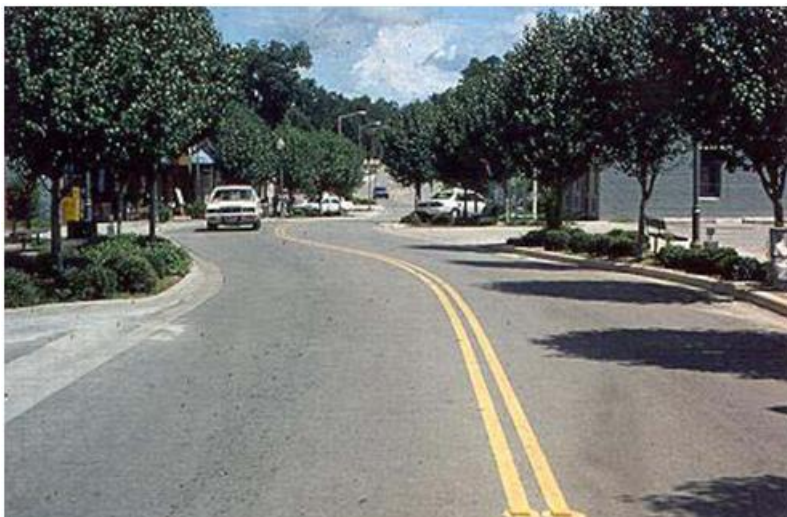
Figur 2.20: Sjikane på gate med dobbel midtlinje. Kilde: Murphy (2003).

Et eksempel fra Nepean, Ontario, USA viser en gate med dobbel midtlinje og sideforskyvning (figur 2.20). Ifølge Murphy ble den gjennomsnittlige kjørefarten i dette eksempelet redusert fra 45 til 34 km/t i sjikanen og fra 48 til 37 km/t mellom sjikanene. Det ble imidlertid observert at en del kjøretøy kjørte forholdsvis fort gjennom sjikanen ved å krysse midtlinjen for å kjøre i en mest mulig rett linje.

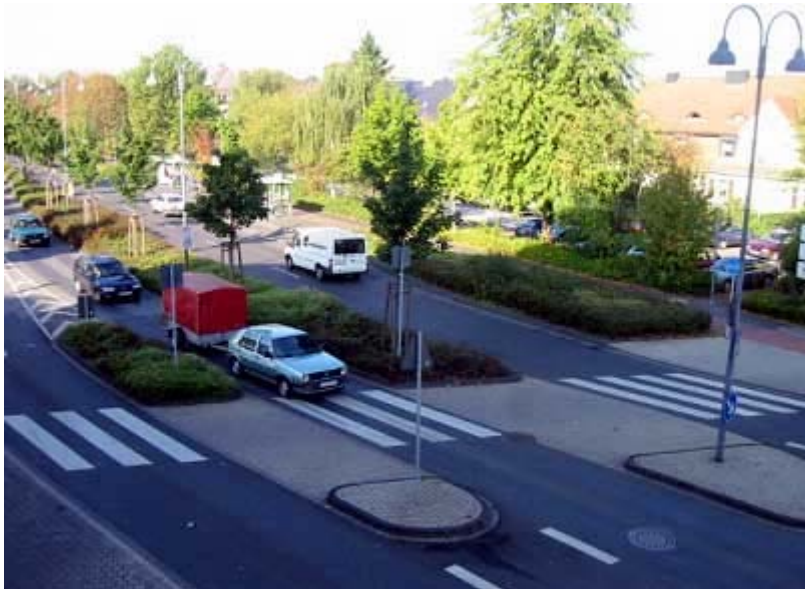
Figur 2.21: Gangfelt Wöhlerstraße, Leverkusen. Kilde: Thiemann-Linden et al. (2003).

Til tross for konfliktpotensialet konkluderer rapporten med at gangfeltet er en viktig bestanddel av infrastrukturen for fotgjengere. Nyttien er størst (bedre fremkommelighet for fotgjengere) og risikoen lavest i de tidene på døgnet når det er flest fotgjengere som krysser.

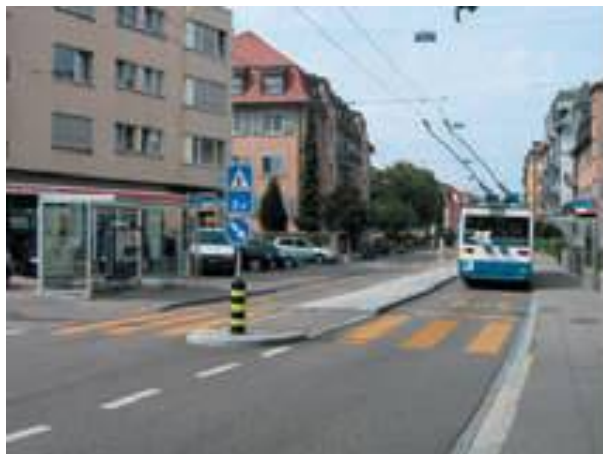
Figur 2.23: Refuge i gangfelt på hovedveg i Zürich, eksempel Mutschellenstrasse. Kilde: Stadt Zürich, 2007.

Den sveitsiske byen Zürich (Stadt Zürich, 2007) har utgitt retningslinjer for utforming av bygater. På hovedveger (fartsgrense er som regel 50 km/t) skal krysningssteder for fotgjengere som ikke er signalregulert være sikret med refuge eller midtøy / midtdeler. Gangfelt anlegges også på veger med 2 kjørefelt per retning. På veger med ett kjørefelt per retning og oppmerket sykkelfelt (det skal ifølge retningslinjene være sykkelfelt på alle hovedveger), kan installering av fotgjengerrefuge i gangfelt føre til at kjørefeltet blir smalere, at sykkelfeltoppmerkingen opphører og at motorkjøretøy og syklister må bruke samme areal (figur 2.22). I fotgjengerrefuge installeres som regel lave betongstolper (figur 2.23).

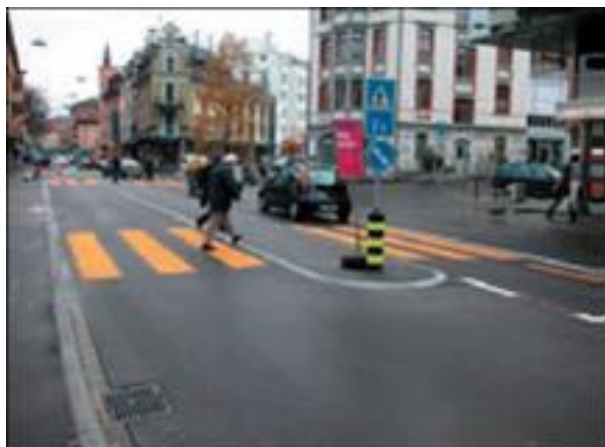
Figur 2.24: Gangfelt i sidegate i Zürich. Kilde: Stadt Zürich (2007).

På gater i boligområder (Quartierstrassen) skal det ikke anlegges midtdeler midtøy eller refuge i gangfelt eller andre krysningssteder. Noen steder anlegges det likevel refuge, som eksempelet i figur 2.24 viser (oppmerket refuge med svart-gul stripet stolpe). Andre sikringsmuligheter som brukes for gangfelt i boligområder er fortausneser. Både midtøy og fortausnese medfører en innsnevring av kjørefeltet. Kjørefeltet skal ifølge retningslinjene i boligområder uansett ikke være bredere enn nødvendig. I 30-soner skal det ikke anlegges oppmerkede gangfelt, unntatt ved skoler, eldrehjem mv.

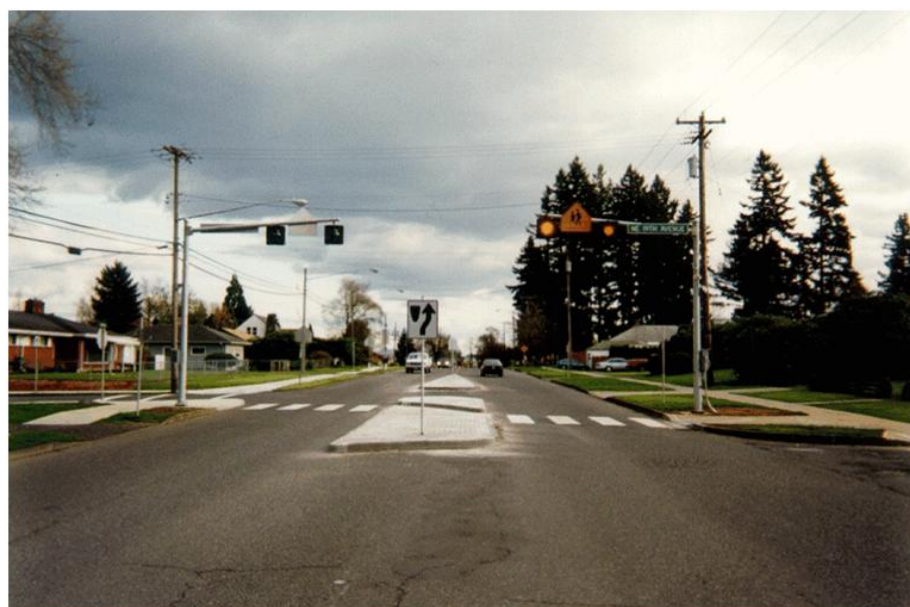
Figur 2.25: Fotgjengerovergang med refuge i Camas, Washington. Kilde: Washington State Department of Transportation (1999).

Videoobservasjoner viste at andelen bilister som bremsset eller stanset for å la fotgjengere krysse, økte fra mellom 42 og 51% til mellom 80 og 90%. Den gjennomsnittlige kjørefarten ble også redusert.

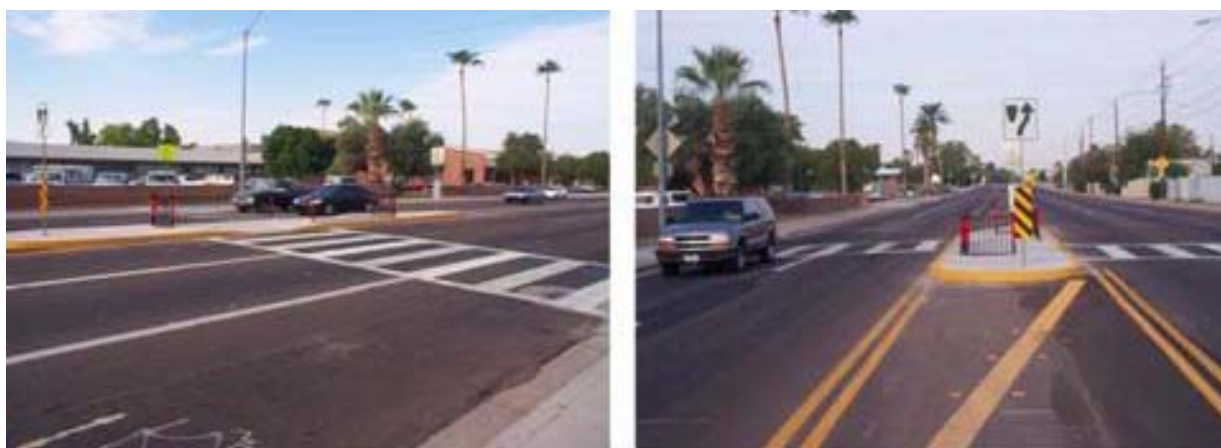
Figur 2.27: Sakset gangfelt i California, USA. Kilde: Fitzpatrick et al. (2003).

Et eksempel fra California viser en fotgjengerovergang med refuge som krysser en veg med til sammen fem kjørefelt (figur 2.27).

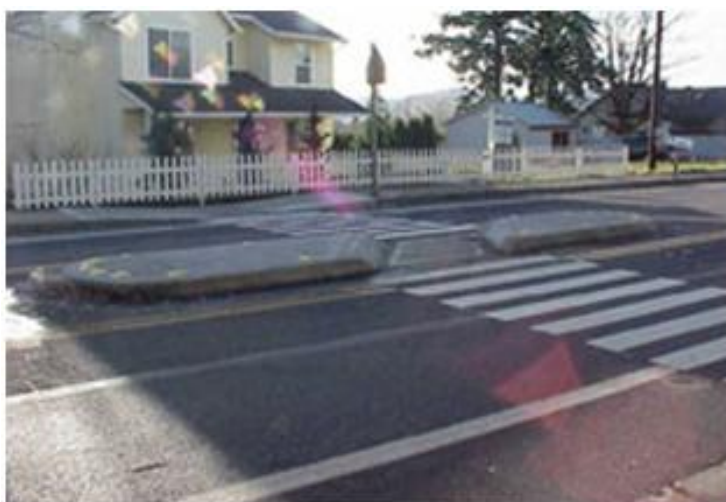
Figur 2.28: Sakset gangfelt i USA. Kilde: [www.walkinginfo.org](http://www.walkinginfo.org).

Et eksempel på en enklere variant av et sakset gangfelt er vist i figur 2.28. Her brukes kun kantstein. Det foreligger ikke noe informasjon om dette gangfeltet, men man kan tenke seg at midtøya kunne ha vært gjort mer synlig for bilistene.

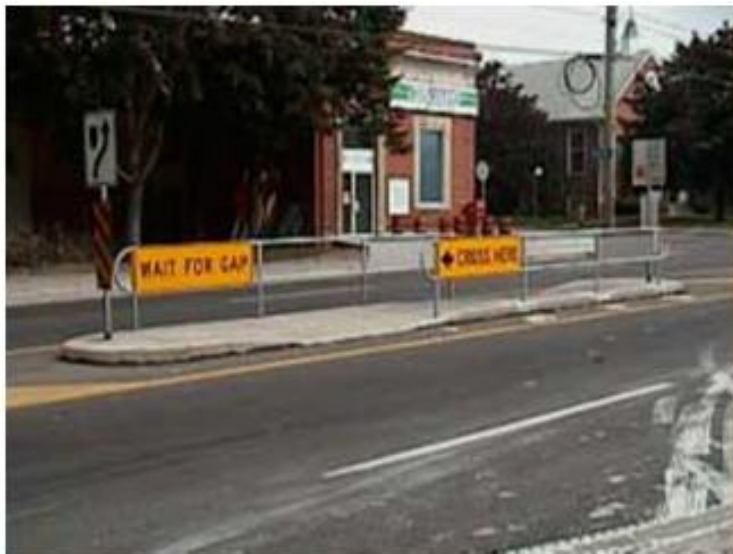
Figur 2.29: Sakset gangfelt i USA med advarsel for fotgjengere. Kilde: Bacquie et al. (2001).

Et annet eksempel på et sakset gangfelt i USA er vist i figur 2.29. I dette eksempelet er det satt opp et skilt som advarer bilister om smalere kjørefelt ved midtøya. Samtidig gis veiledning og advarsel til fotgjengere: "Cross here" og "Wait for gap". I denne fotgjengerovergangen er det tydeligvis ikke bilistene som har vikeplikt.

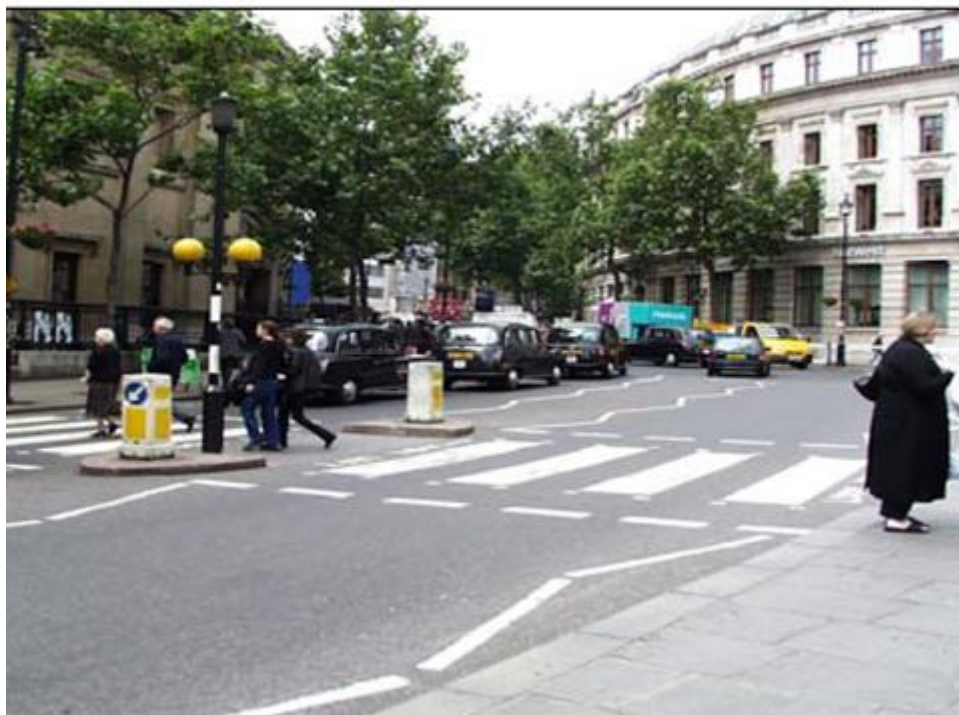
Figur 2.30: Sikksakkoppmerking for å gi inntrykk av smalere kjørefelt i Storbritannia og Irland. Kilde: Fitzpatrick et al.(2003).

Hver stripe i sikksakk-mønsteret er ca. 2 m lang og det brukes som regel minst 4 sikksakk på hver side av gangfeltet (figur 2.30). Utformingen av oppmerkingen er i mer detalj beskrevet i *The Zebra, Pelican and Puffin Pedestrian Crossings Regulations and General Directions 1997* (No. 2400). Det er ikke funnet evalueringsstudier.

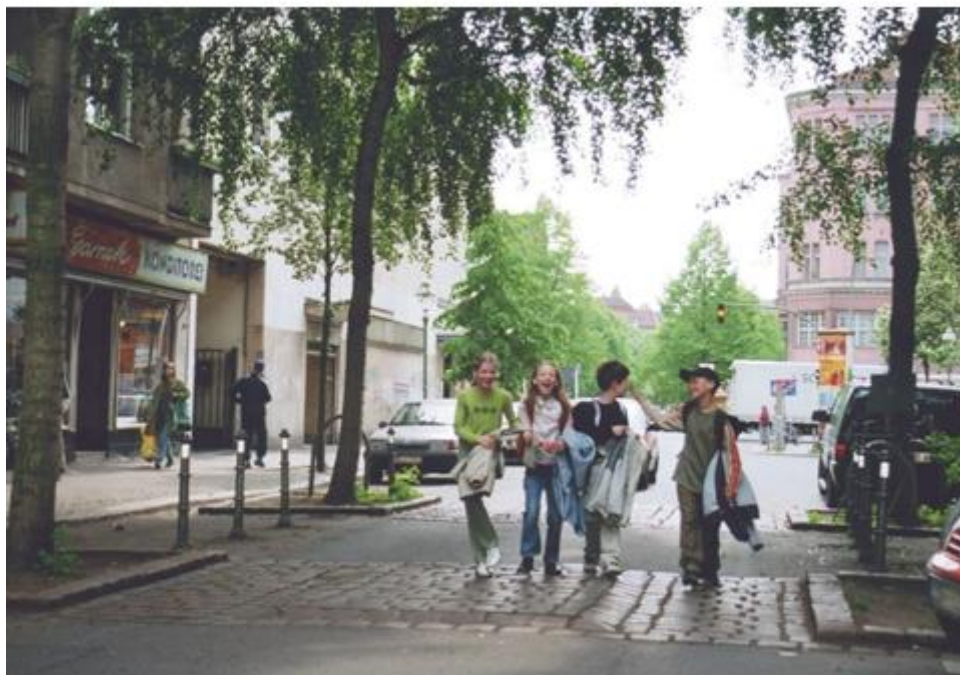
Figur 2.32: Moabit-puter i Berlin. Kilde: Berlin Verkehr, Senatsverwaltung für Stadtentwicklung.

I bydelen Moabit i Berlin ble det i 1984/85 installert såkalte Moabit-puter. Det er lagt brostein over hele vegbredden i striper på ca. 2-4 meter bredde. I midten av vegen er brosteinen noe opphøyd for å gi en fartsreducerende effekt for biltrafikken. Brostein er som regel lagt i to striper, med en asfaltert stripe i midten som er ment som fotgjengerovergang. Putene er ikke oppmerket som gangfelt (biler har dermed ikke vikeplikt for fotgjengere), men fortausutvidelser eller beplantning, samt korte stolper mot parkerende biler, gjør det tydelig for både bilister og fotgjengere hvordan overgangene er ment å brukes (se figur 2.32).

Slike puter er blitt installert på gatene hver 50-60 meter og i kryss i Moabit i et område på ca. 1 kvadratkilometer med omtrent 30,000 innbyggere. Ifølge en upublisert studie ble den gjennomsnittlige kjørefarten redusert fra omtrent 60 til under 30 km/t, antall ulykker og støynivået gikk ned, og andelen gangtrafikk økte med 30%.

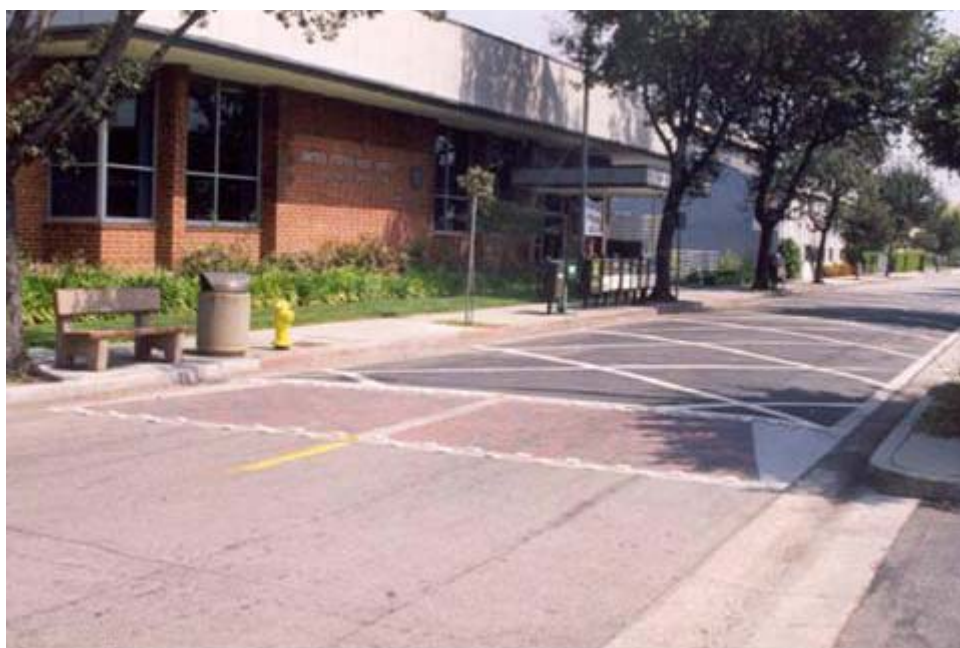
Figur 2.33: Lang fartspute foran postkontor i California. Kilde: Fitzpatrick et al. (1999).

I figur 2.33 er det vist et eksempel på en svært lang fartspute i California. Denne er installert mellom en parkeringsplass og et postkontor og krysses av omtrent 4000 fotgjengere hver dag. Fartsputen er omtrent 8,5m bred og 33,5m lang. Høyden er 5,1 cm. Den er lagt av brostein som gir en rumleeffekt i motorkjøretøy. Oppmerkingen tyder ikke på at motorkjøretøy har vikeplikt for fotgjengere.

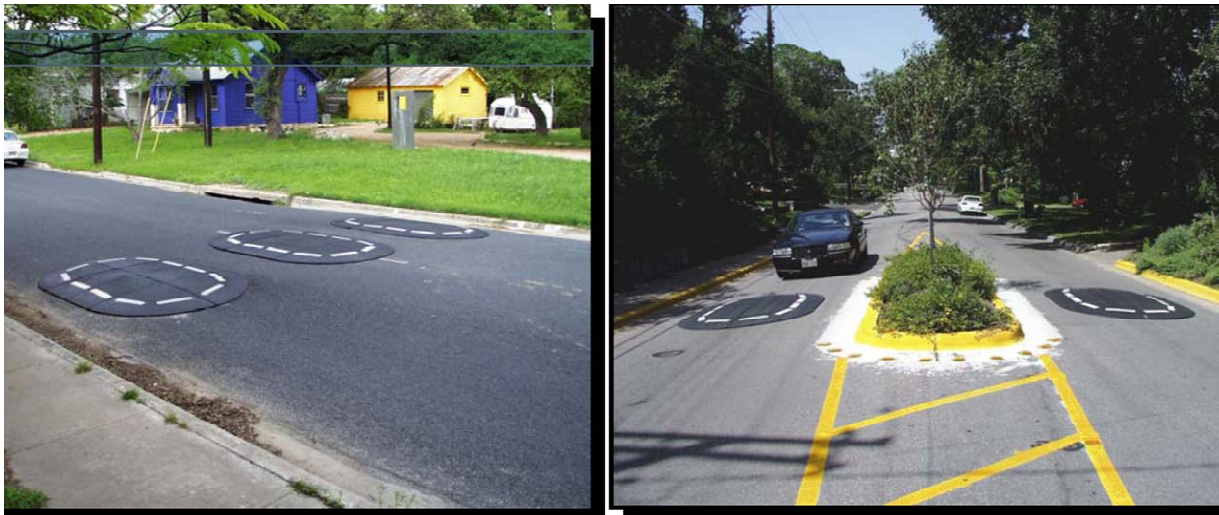
Figur 2.34: Fartsputer med og uten midtøy i Canada. Kilde: Murphy (2003).

Fra Canada er det funnet to eksempler hvor fartsputer er installert i vegbanen, enten som eneste tiltak eller i kombinasjon med en beplantet midtøy. I eksemplene (figur 2.34) er det ikke oppmerket gangfelt.

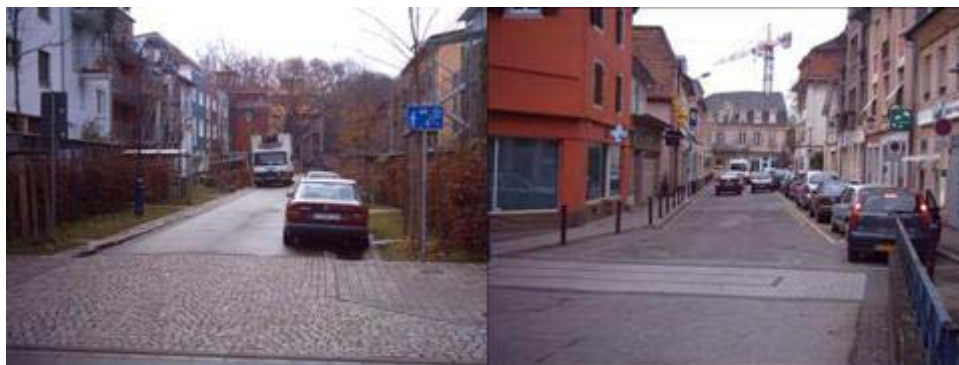
Figur 2.35: Kryssende fortau med brostein i Tyskland (t.v.) og i Frankrike (t.h.). Kilde: Renck, G. (2006). *Vergleich der Fussgängerbehandlung in der Schweiz, in Deutschland und in Frankreich 2. Technischer Bericht. Diplomarbeit Hochschule Karlsruhe, Technik und Wirtschaft.*

Eksempler er funnet fra Tyskland og Frankrike, hvor brostein er brukt for å vise at fortauet krysser gaten (figur 2.35). I eksemplene er det ikke oppmerket fotgjengerovergang. Fartsgrensen er ukjent. I eksempelet fra Tyskland er målet at trafikk som svinger inn i et område hvor fartsgrensen er gangfart senker farten.

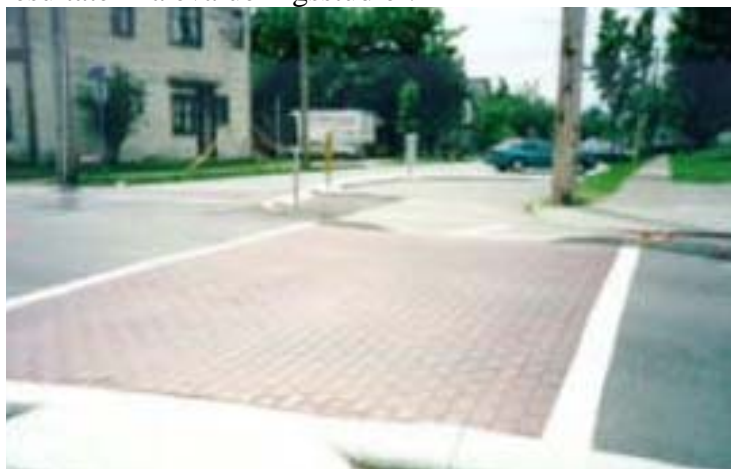
Figur 2.36: Eksempel fra Canada. Kilde: AECOM Canada Ltd. (2009)

Et eksempel på et gangfelt med brostein i Canada er vist i figur 2.36. Slike gangfelt brukes på veger med fartsgrense 50 eller 60 km/t. Ifølge rapporten (AECOM Canada Ltd, 2009) reduserer slike gangfelt kjørefarten og fører til at bilister er mer oppmerksomme på fotgjengere. Det foreligger imidlertid ingen resultater fra evalueringsstudier.

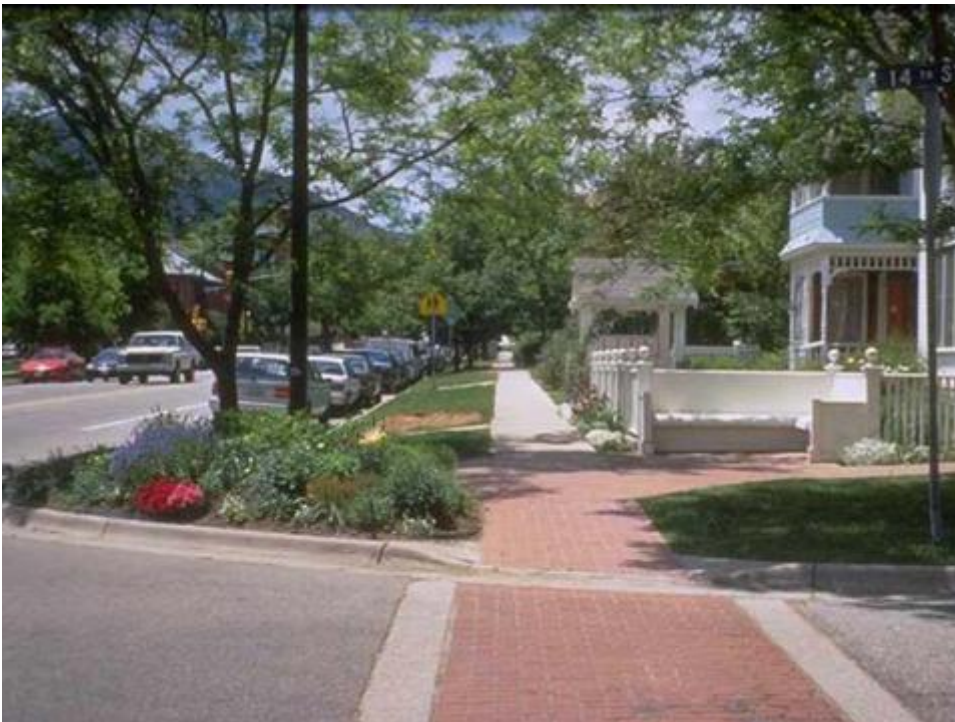
Figur2.38: Textured surfaces. Kilde: Fitzpatrick et al. (2003)

Det er funnet eksempler fra flere land (USA, Europa, Canada) hvor fortauet fortsetter over vegen i et kryss med et annet belegg (ofte brostein) og noen ganger også med kantstein. Dette skal redusere farten blant kjøretøy som enten svinger inn i en sidegate (sidegaten har ofte lavere fartsgrense enn hovedgaten) eller som kommer fra en sidegate. Tiltakene er imidlertid ikke kombinert med oppmerket gangfelt.

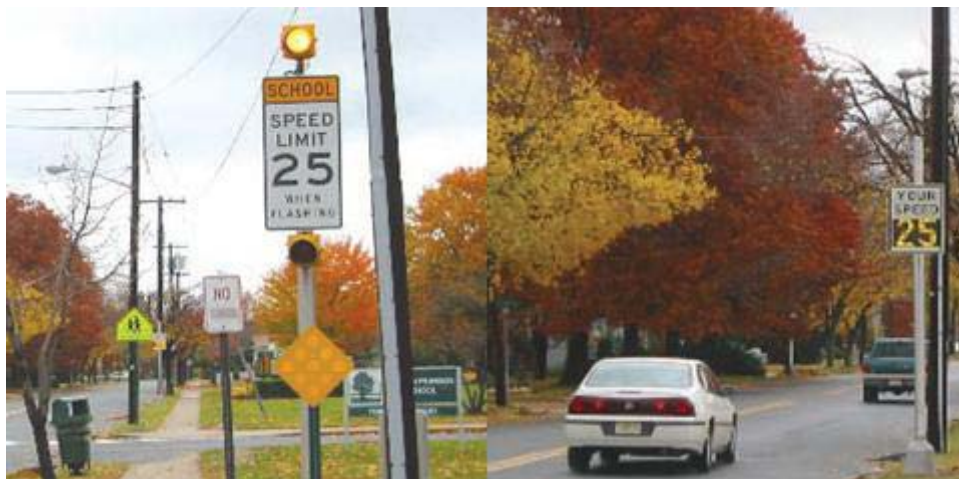
Figur 2.39: Redusert fartsgrense i skoletiden og tilbakemelding av fart i Burlington, New Jersey. Kilde: Livingston & Nei (2003).

Det ble observert fartsreduksjoner på omtrent 20% i de periodene hvor blinklysene er aktivert.

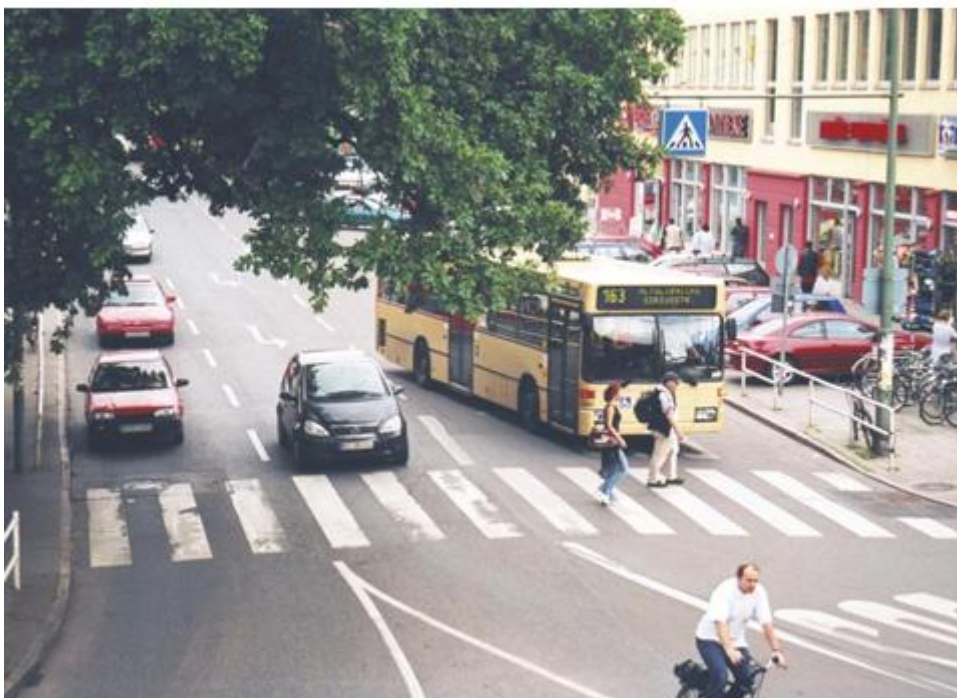
Figur 2.40: Gangfelt i Berlin som er imot retningslinjene men ingen sikkerhetsproblem.

Gangfelt ved S-Bahn Grünau (Treptow-Köpenick) (figur 2.40): Gangfeltet er oppmerket på et mye brukt krysningssted på en veg med mer enn to kjørefelt per retning og et ekstrakjørefelt for busser. Ifølge retningslinjene skal ikke gangfelt anlegges over slike veger. Gangfeltet er imidlertid fra DDR-tiden, og er ifølge Senatsverwaltungens mye brukt av fotgjengere og de fleste bilister respekterer vikeplikten overfor fotgjengerne. Gangfeltet anses ikke som en sikkerhetsrisiko. Grunnen til dette kan være både mye fotgjengertrafikk og at gangfeltet er kjent blant bilistene.

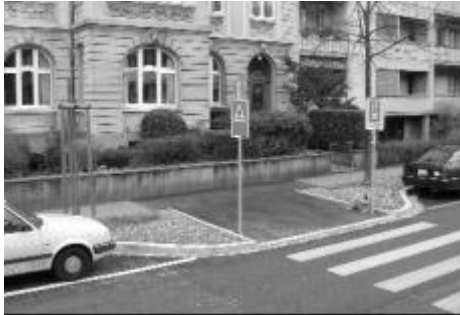
Figur 2.41: Trottoirnase i Basel (Sveits). Kilde: Butz, M., Schweizer, T. & Rytz, M. (2004). *Sicher zu Fuss – Innovationspreis Fussverkehr 2004*. Fussverkehrs Schweiz und Verkehrsclub der Schweiz

fotgjengeroverganger ble det valgt ut de mest problematiske. De største problemene var en mangel på tilrettelagte krysningsmuligheter eller manglende sikkerhet, f.eks. manglende midtøy, dårlige siktforhold eller spesielle problemer for eldre, funksjonshemmede eller barn. Byen Basel ble belønnet for tiltakene med innovasjonsprisen fra Fussverkehrs Schweiz und Verkehrsclub der Schweiz. Et eksempel er vist i figur 2.41.
